**RAPPORT D'INTERVENTION**  
**ANCIEN CASINO MUNICIPAL**  
**AIX-EN -PROVENCE**

**Janvier – Février 2003**

**Objet** : toiles marouflées – Peintures murales

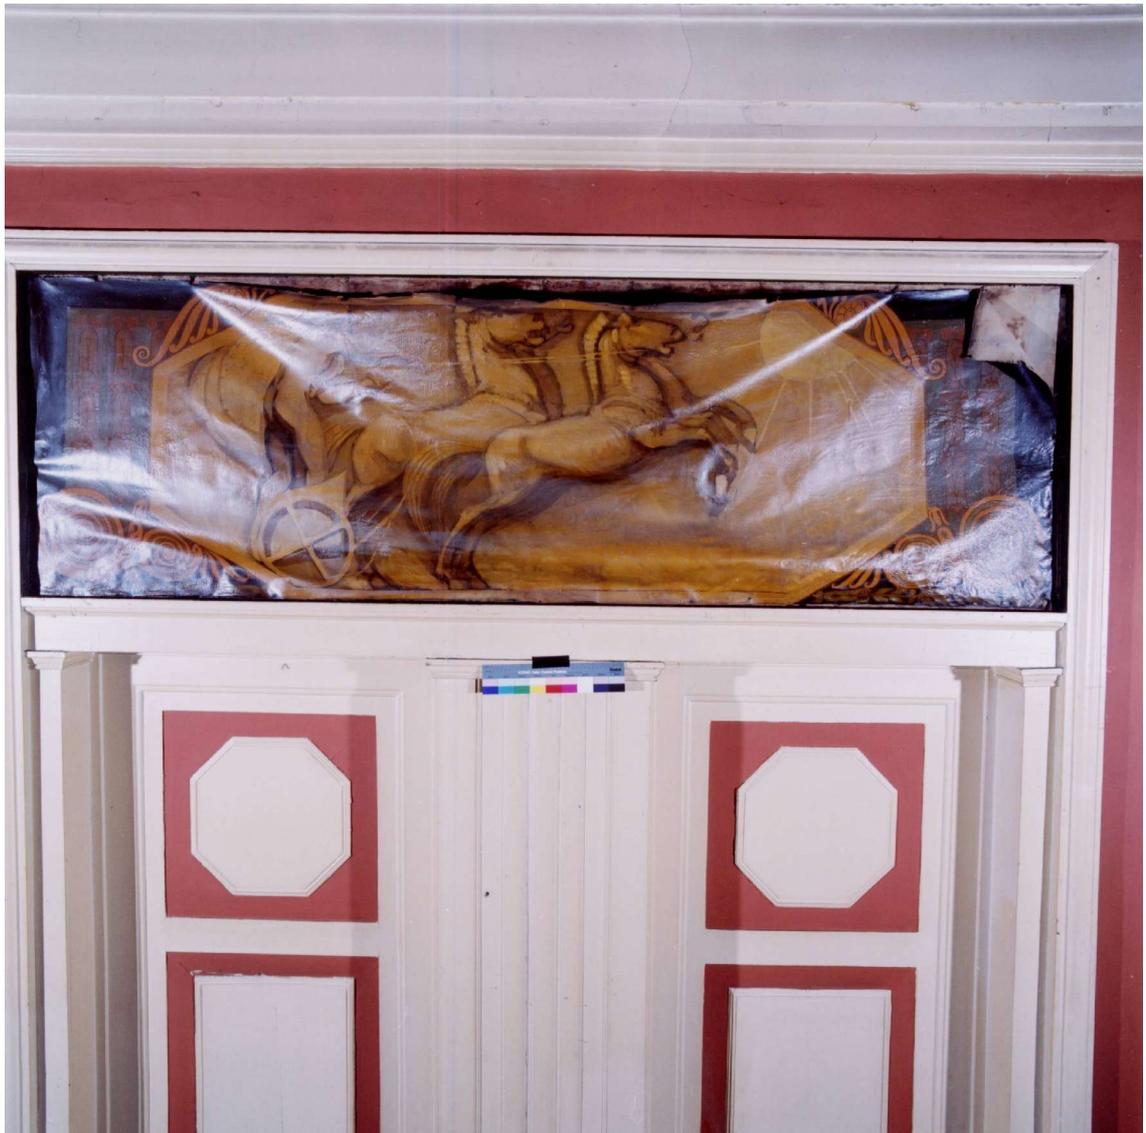
Importantes déformations avec formation de larges plis sur une des deux toiles (Photo n°6). Cette altération du support est due à l'action prolongée de l'humidité d'infiltration ayant dissout la colle de marouflage et provoqué une perte totale d'adhérence de la toile qui ne tient plus que par quelques clous.

Cette toile présente des taches d'humidité et des traces de moisissure.

**6 – Salle de jeux – Huile sur toile rectangulaire marouflée : 260 x 83 cm  
(Cliché Inventaire Général)**

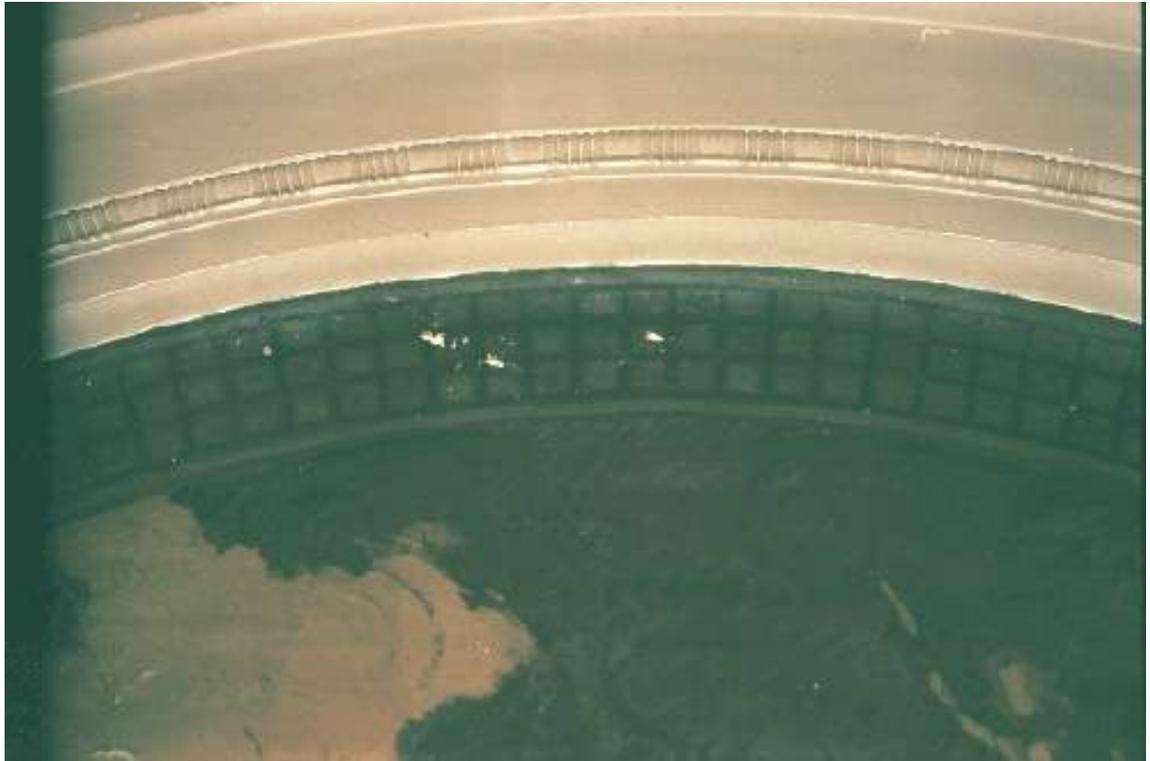
Perte d'adhérence ponctuelle au support dans les zones de fissuration et dans les zones ayant souffert de l'humidité, se traduisant par des soulèvements et des pertes de matière.

**11 – Salle de la boule – Huile sur plâtre cintrée  
Perte de matière dans les zones de soulèvements**

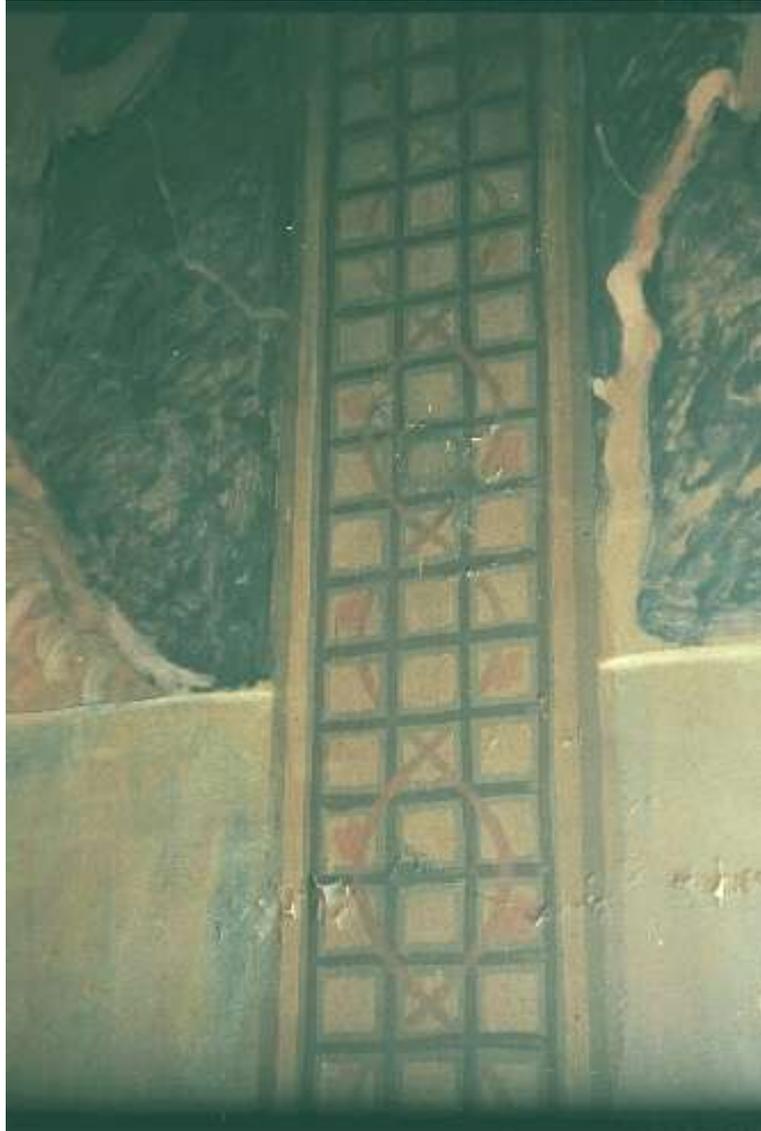
Perte d'adhérence ponctuelle mais fréquente, dans les zones de fissuration et les zones ayant souffert de l'humidité, se traduisant par des soulèvements avec perte de matière.

Plusieurs repeints à l'huile sont posés directement dans les lacunes, sans mastics préalable. Ils sont débordant et mal accordés. On les trouve dans les zones de soulèvements.

**12 – Salle de la Boule – Huile sur plâtre rectangulaire  
Perte d'adhérence de la préparation de la couche picturale ( soulèvements)**

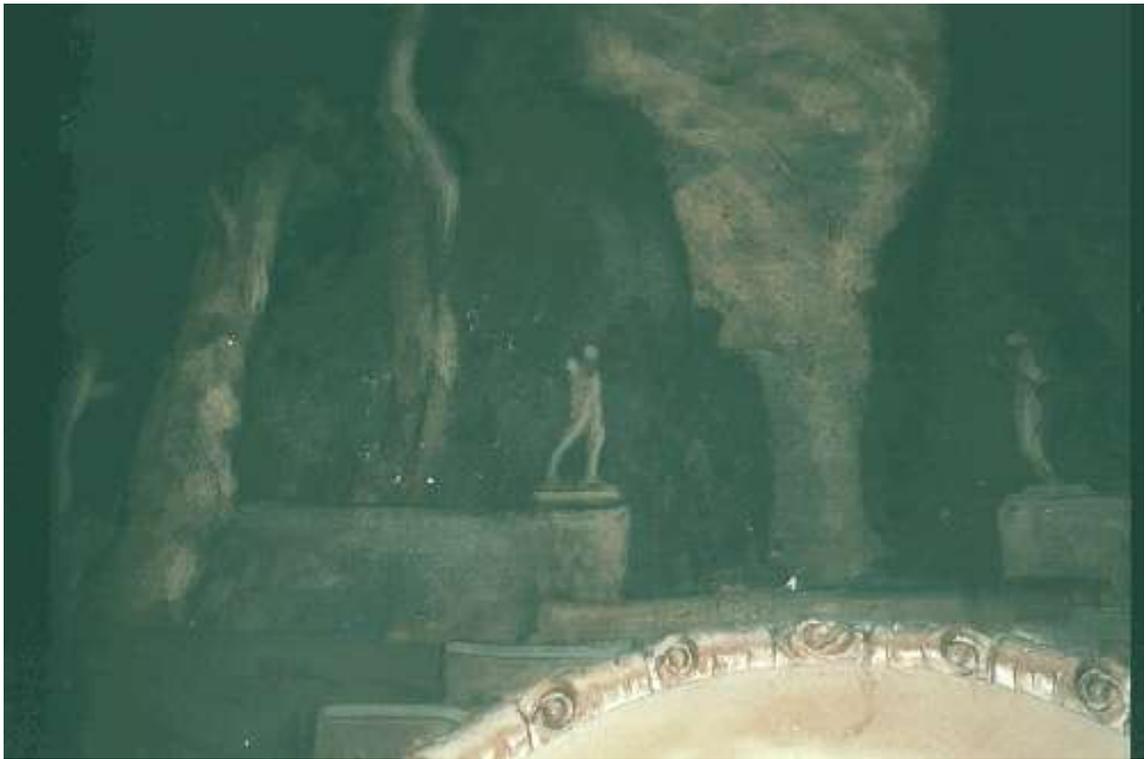
**13 – Salle de la Boule – Huile sur plâtre rectangulaire**  
**Perte d'adhérence de la préparation et de la couche picturale**

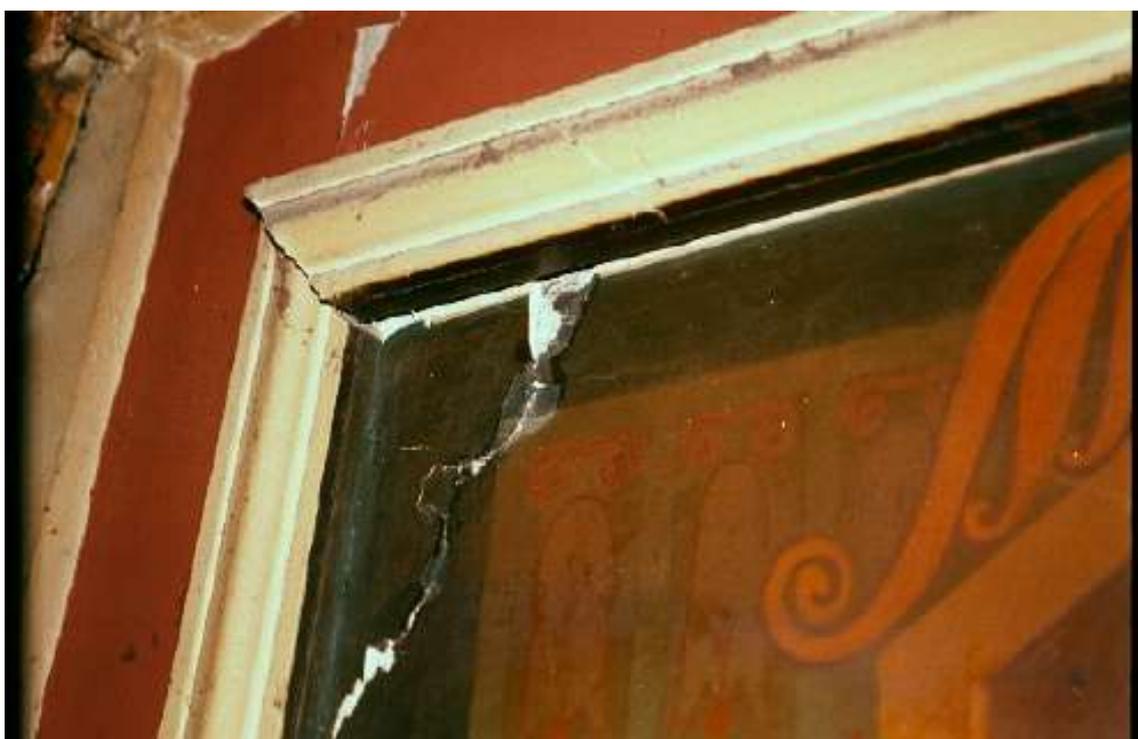
Le support d'une des peintures a été ébranlé et présente une importante fissure très ouverte dans l'angle supérieur gauche avec lacunes des éléments en brique. (Photo n° 14)

On note la présence de repeint à l'huile, très empâté, posé directement dans la lacune de l'angle ébranlé. Il est débordant et mal accordé.

**14 – Salle de jeux – Huile sur plâtre rectangulaire**  
**Fissures de structure – Perte d'adhérence de la couche picturale – Repeint**

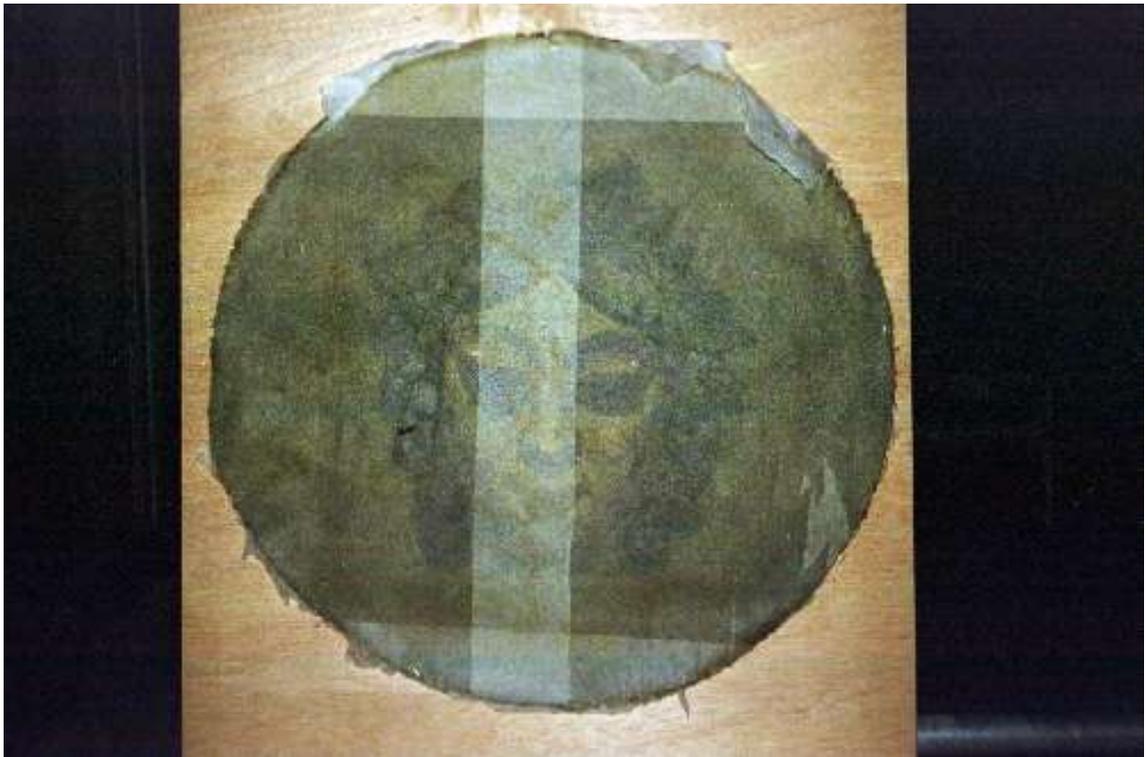
**15 – Salle de la Boule – Médaillon après dépose, sous facing**  
**Préparation au stockage : mise en tension sur planche de contreplaqué**

Pose de facings de protection au papier japon 11 g, collé avec un adhésif composé de méthylcellulose chargée à 5% en colle de peau.

Une fois déposées, les toiles ont reçu une deuxième couche de papier japon collée avec le même adhésif, afin de les maintenir en tension et dans le plan, sur des planches de contreplaqué.

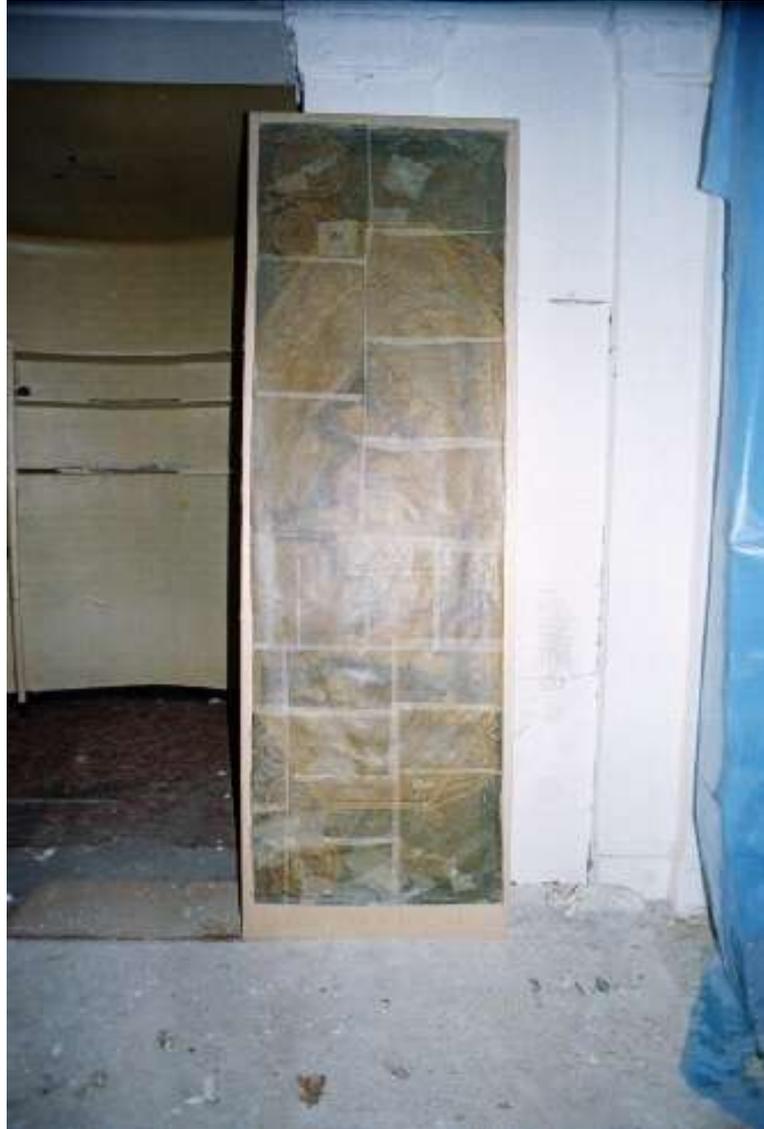
**18 – Salle de jeux – Peinture sur toile rectangulaire après dépose, sous facing  
Préparation au stockage : mise en tension sur planche de contreplaqué**

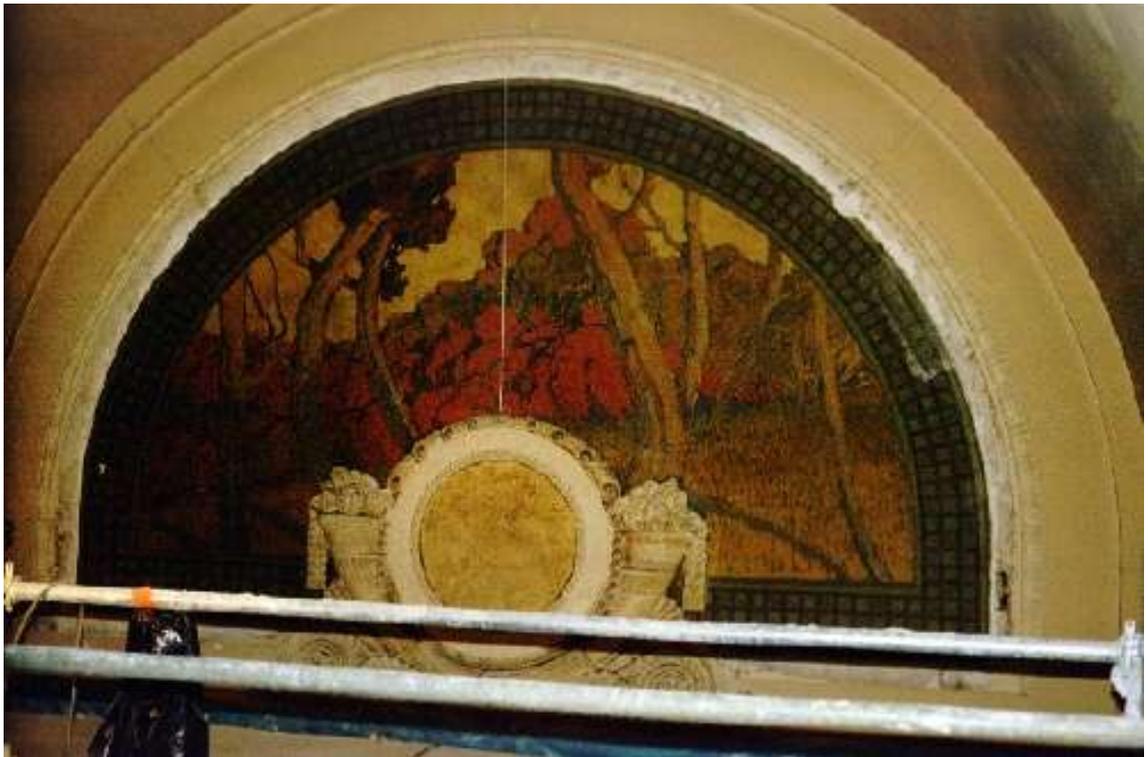
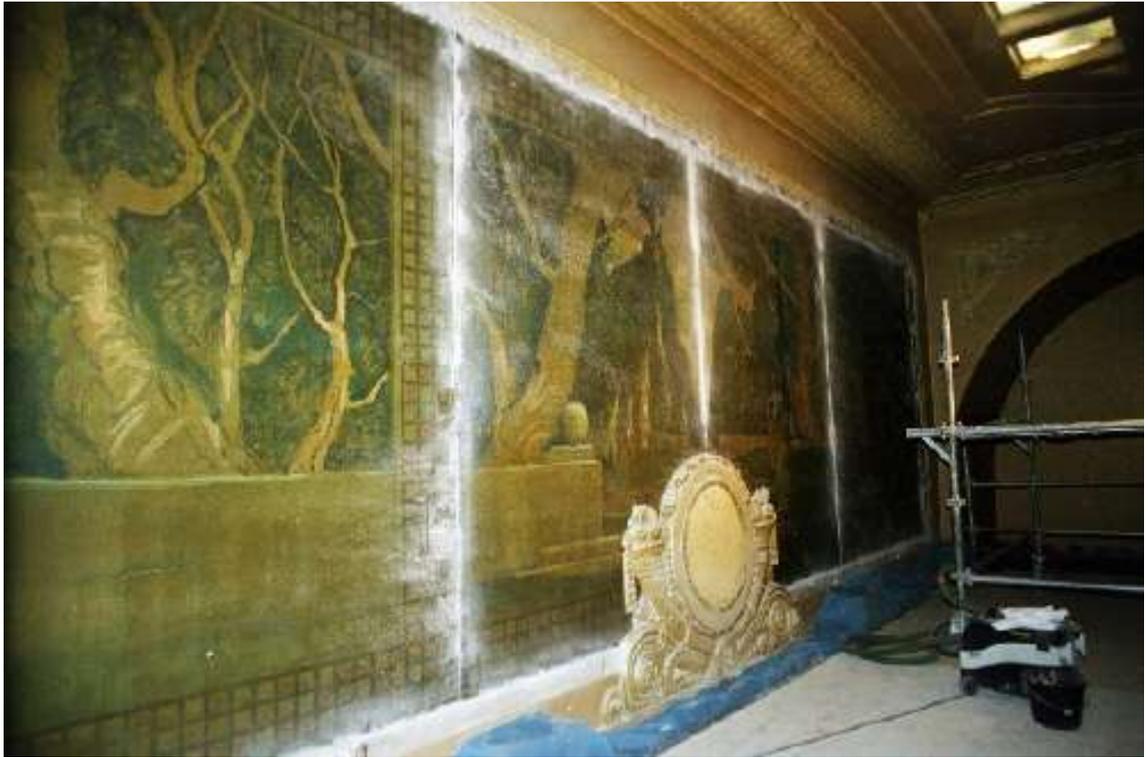
**19 – Salle de la Boule – Huile sur plâtre cintrée  
après enlèvement des encadrements en staff  
et découpes**

**20 – Salle de la Boule – Huile sur plâtre rectangulaire  
après enlèvement des encadrements en staff et découpes**

- Découpe de tous les bords de peinture afin d'entailler le pourtour des œuvres, jusqu'à la brique.  
(Photos n° 19, 20)
- Décassage des surfaces peintes par dépoussiérage à sec, à l'aide d'aspirateur, brosses, éponges Latex dure, Wish.Ab et nettoyage à l'eau claire.

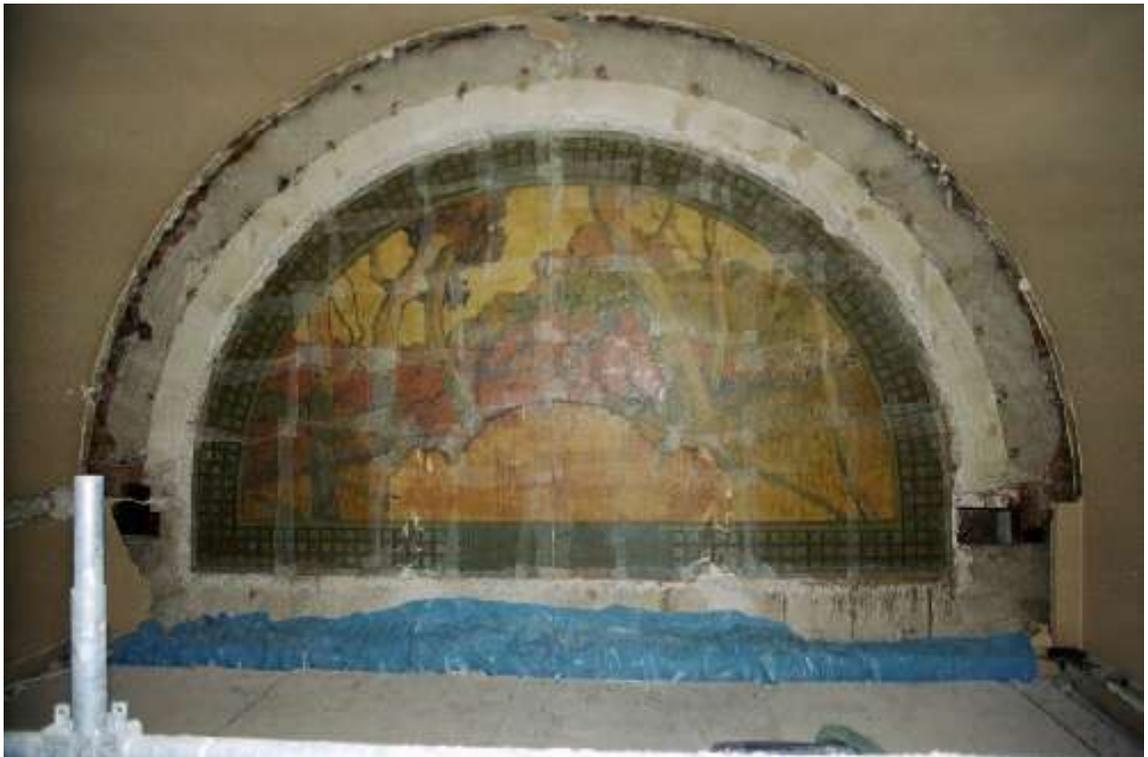
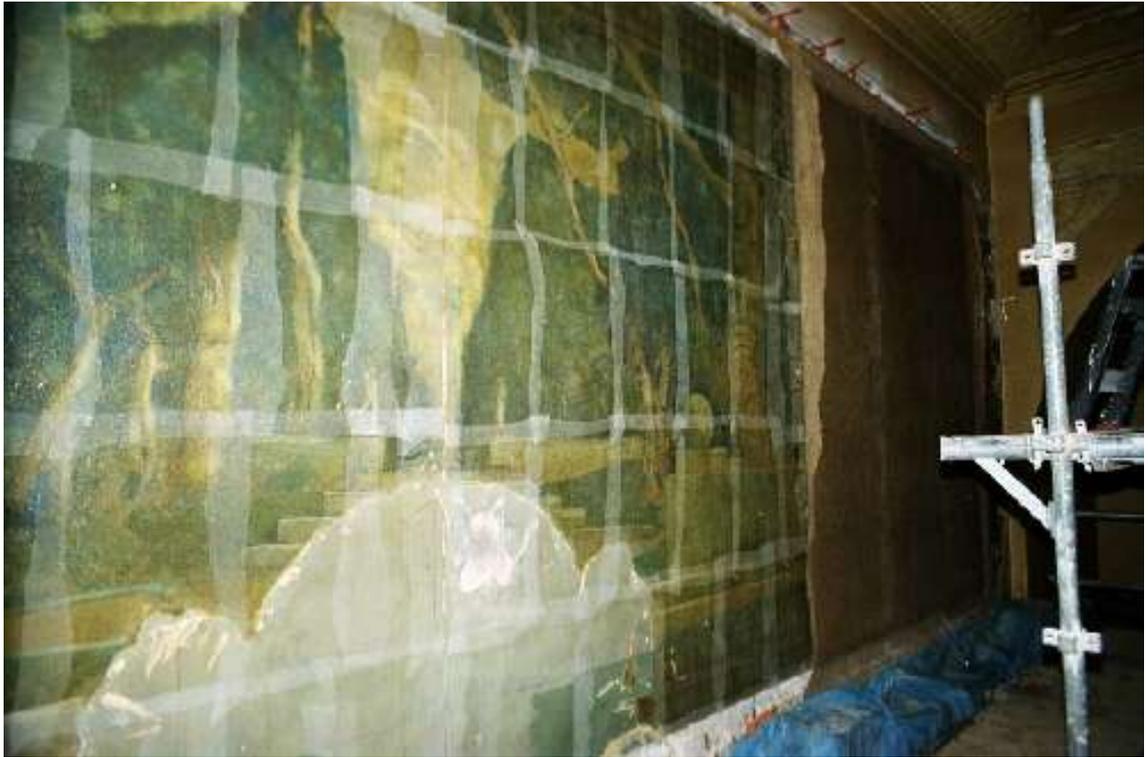
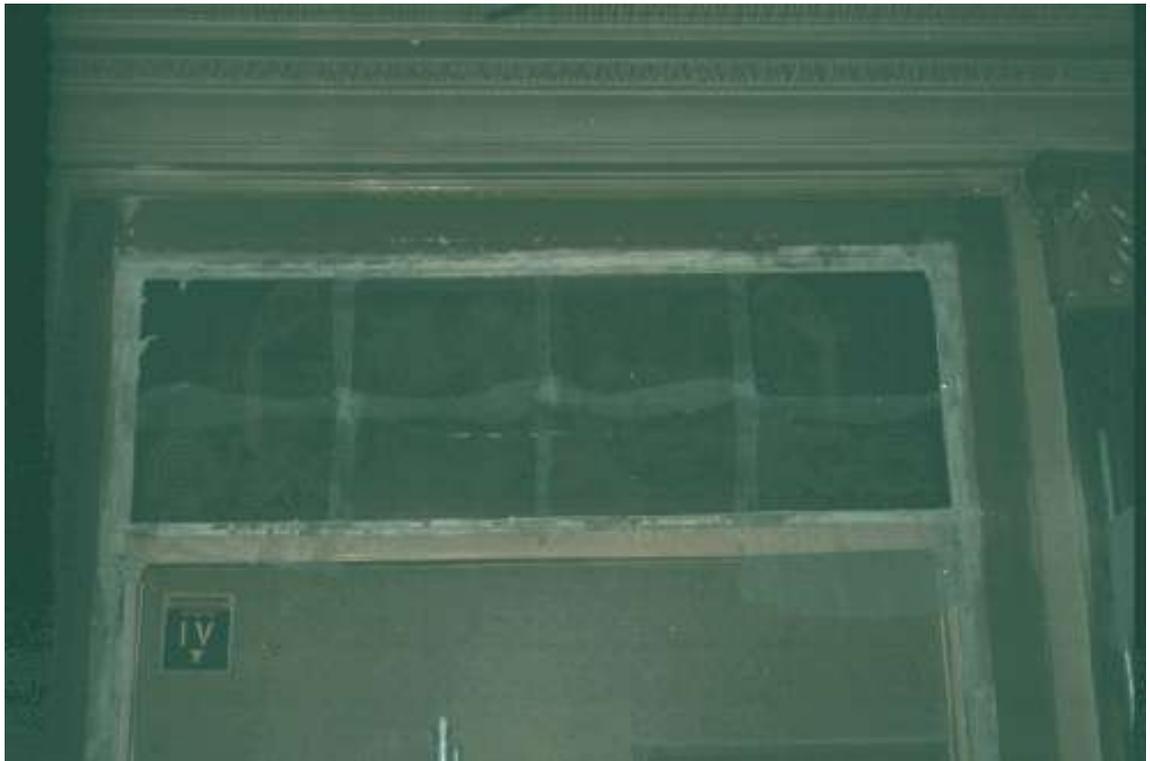
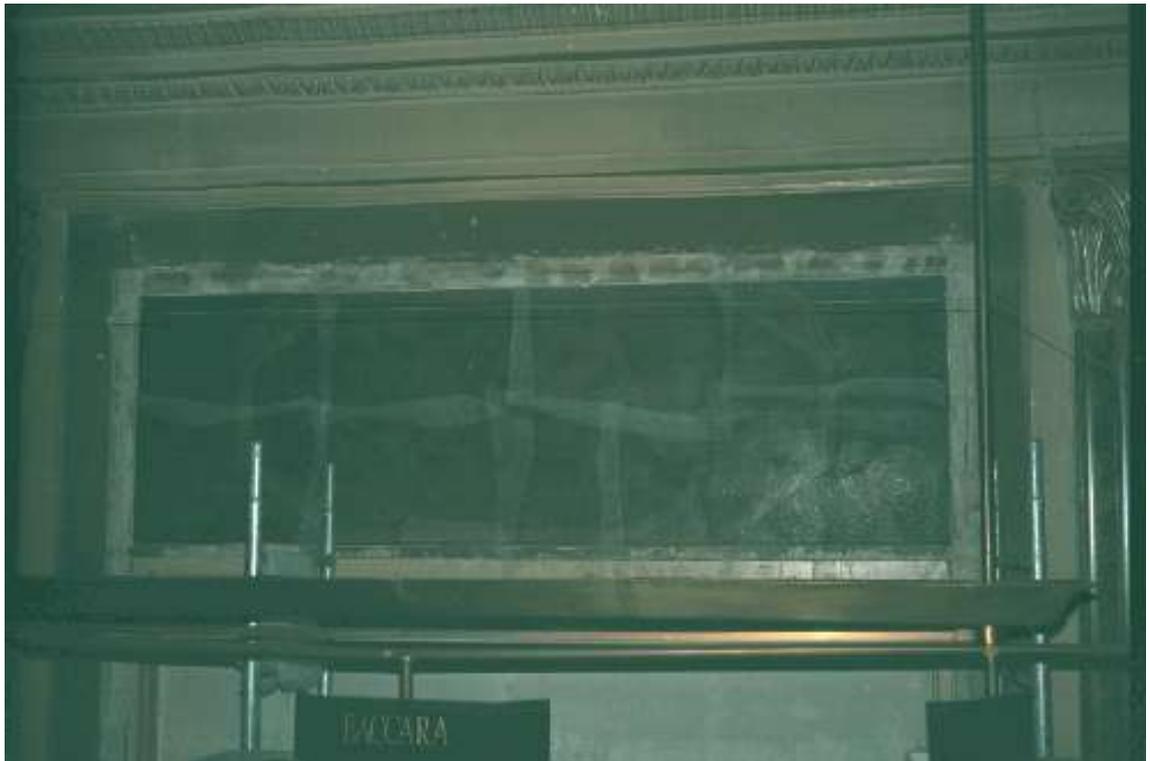
**21 – Salle de la Boule – Huile sur plâtre cintrée**  
**Après enlèvement des encadrements et médaillon en staff, après découpes et**  
**pose du premier facing (gazes)**

**22 – Salle de la Boule – Huile sur plâtre rectangulaire**  
**Après enlèvement des encadrements et médaillon en staff, après découpes et**  
**pose du premier facing (gazes)**

**23 – Salle de jeux – Huile sur plâtre rectangulaire  
Après enlèvement des encadrements, après découpes et  
pose du premier facing (gazes)**

**24 – Salle de jeux - Huile sur plâtre rectangulaire  
Après enlèvement des encadrements, après découpes et  
pose du premier facing (gazes)**

- Pose du 1<sup>er</sup> facing : gaze collée au Paraloïd B72 en solution dans l'acétone à 30%. (Photos n° 21, 22, 23, 24)  
Seuls les facings de gaze ont été posés avec ce mélange, l'acétone supportant mal la température approchant de 0° C au moment de ces opérations.

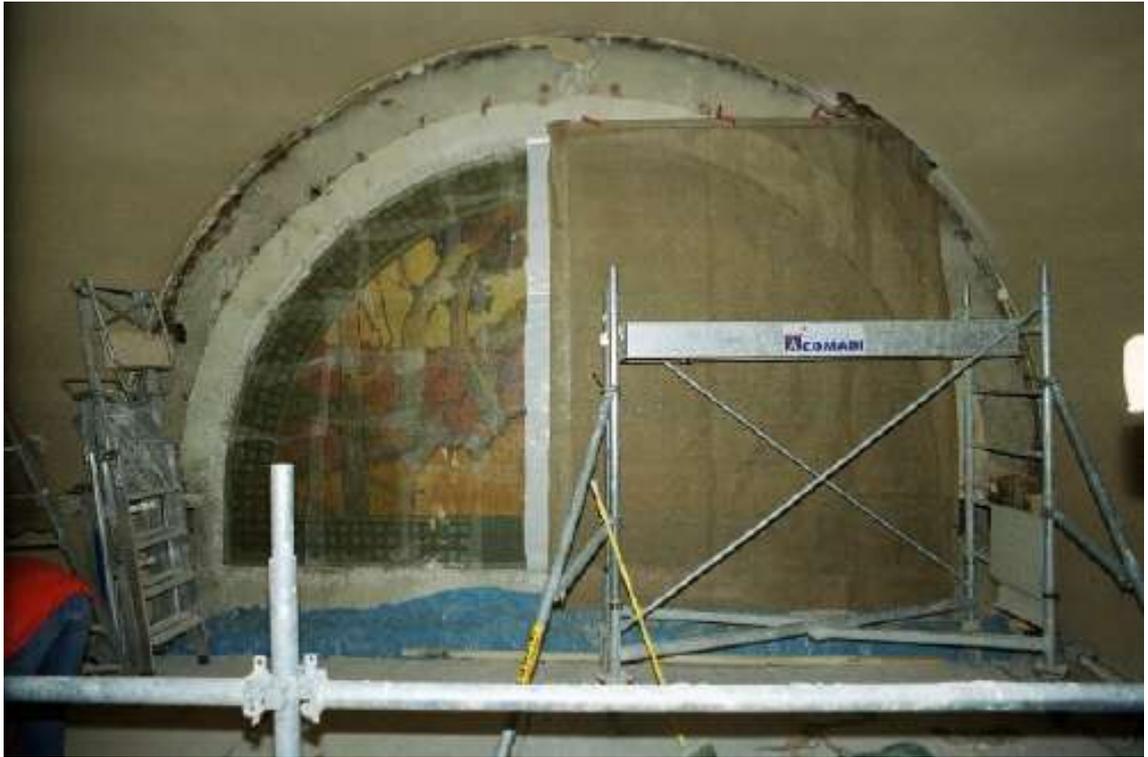
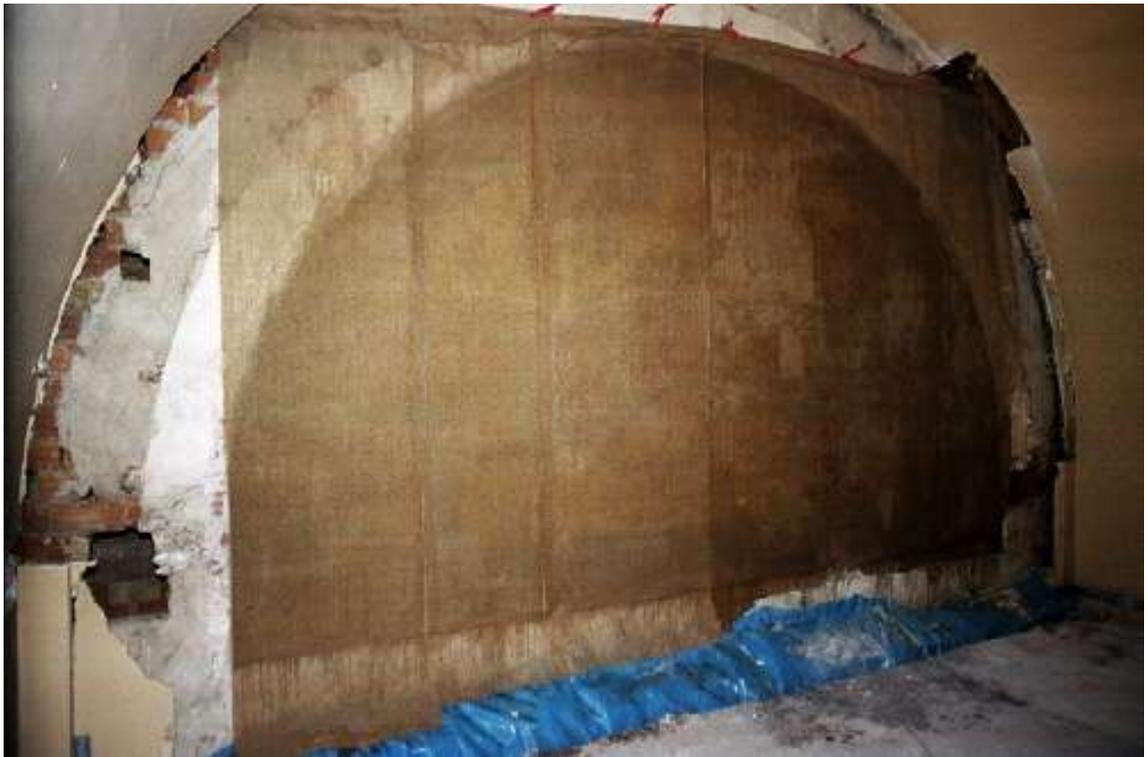
**25 – Salle de la Boule – Huile sur plâtre cintrée  
En cours de pose du deuxième facing (toile de jute)**

**26 – Salle de la Boule – Huile sur plâtre cintrée  
Après pose du deuxième facing et fixation de la toile sur tasseau**

- Pose du 2<sup>ème</sup> facing : toile de jute à tissage lâche, collée au Paraloïd B72 en solution dans le Xylène à 30%. Ce solvant a été choisi pour sa meilleure pénétration et sa résistance au froid; malgré tout, nous avons noté une anormale lenteur d'évaporation et des temps de séchage pouvant aller jusqu'à 5 jours.  
Ces toiles ont été marouflées à l'aide de rouleaux et tasseaux enveloppés de papier silicé.  
La partie supérieure de la toile a été roulée sur un liteau de bois lui-même fixé à 15 cm au-dessus de chaque peinture à déposer, par des chevillettes. Celui-ci ayant pour rôle de soutenir la peinture, tel une tenture, afin qu'elle ne tombe pas une fois entièrement détachée.

- Des bandes de tension de 20 cm sont laissées libres sur les trois autres côtés pour faciliter la prise en cas de traction. (Photos n° 25, 26)

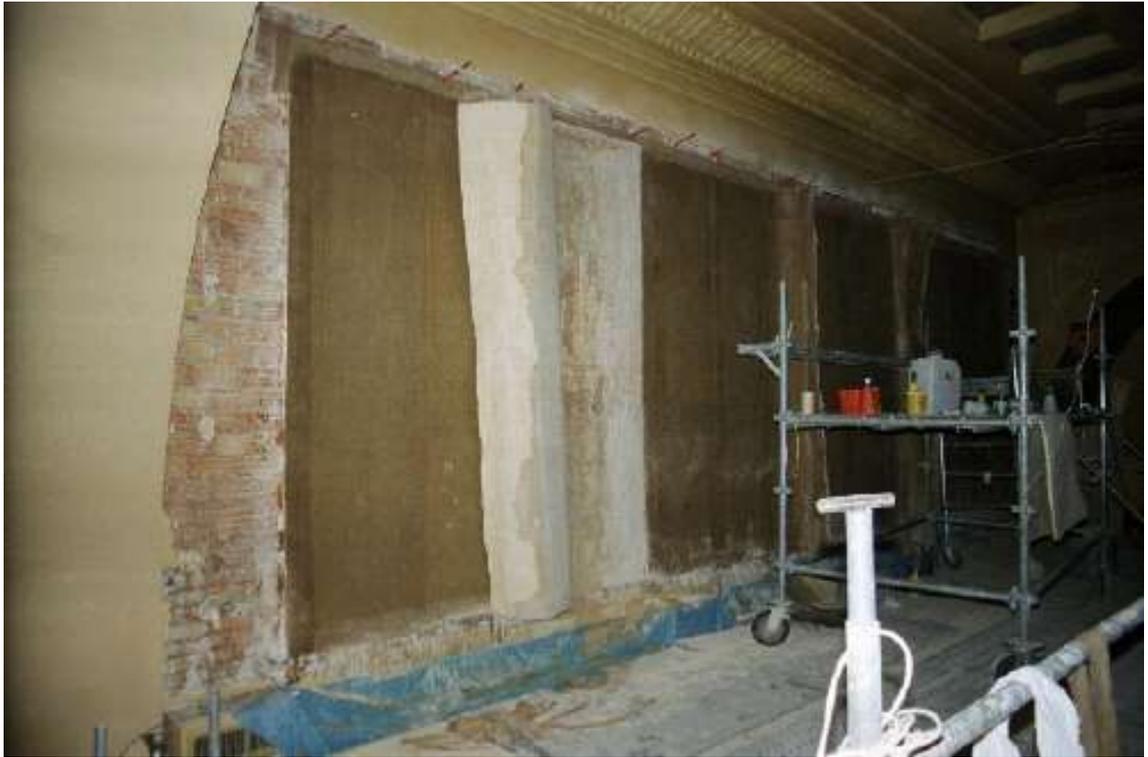
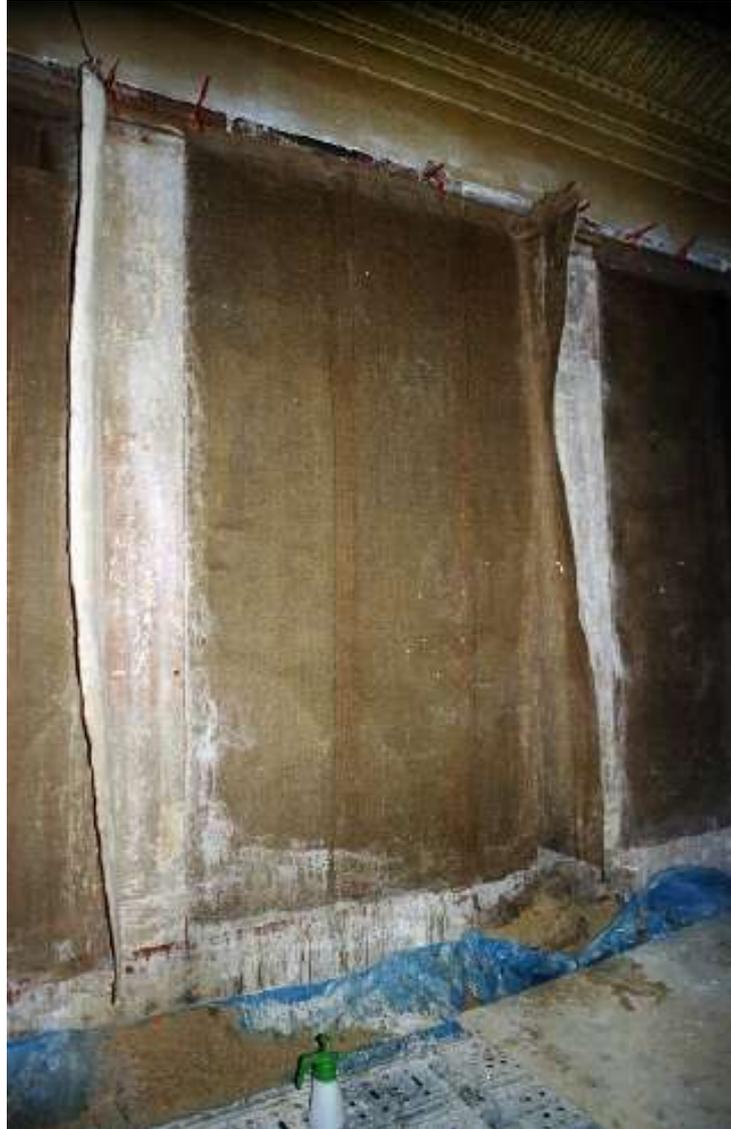
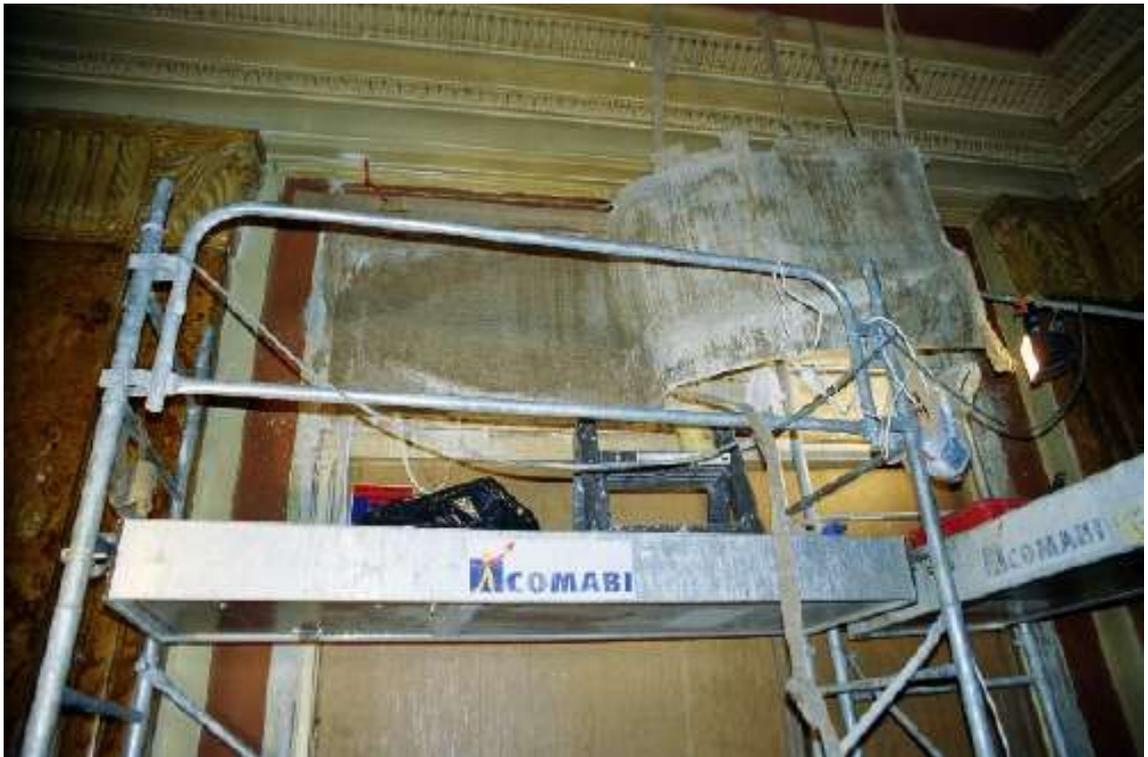
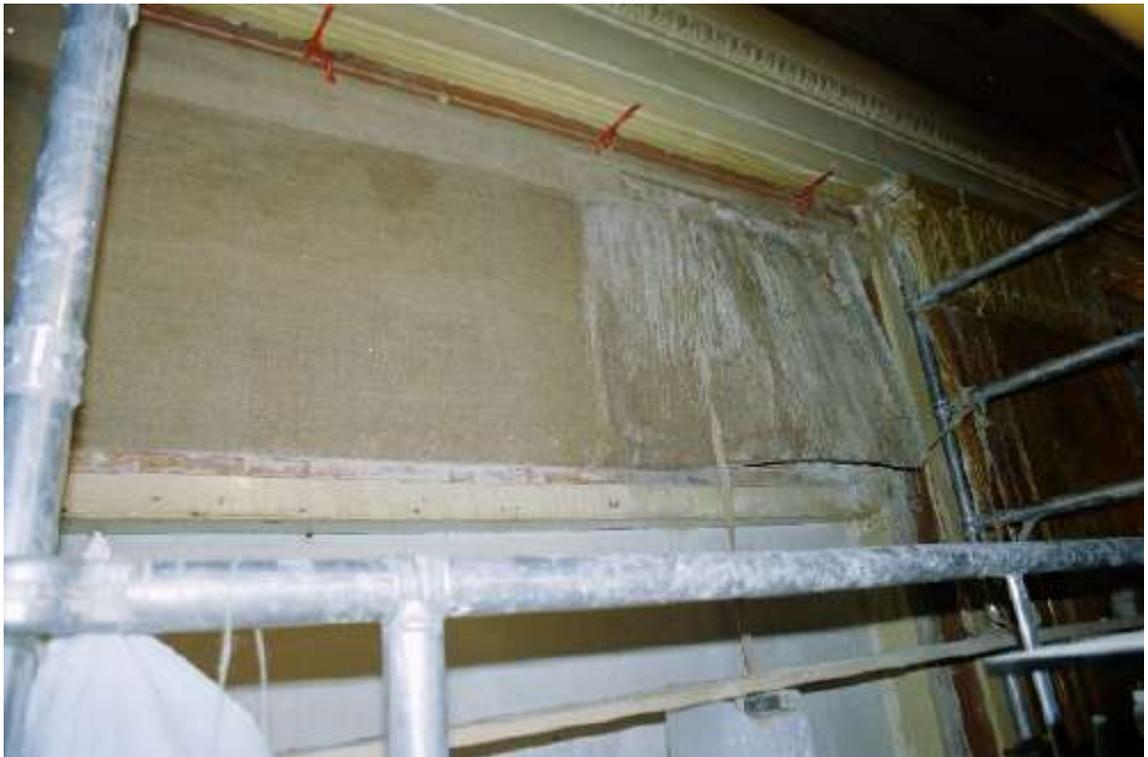
**27 – Salle de la Boule – Huile sur plâtre en cours de dépose**

**28 – Salle de la Boule – Huile sur plâtre en cours de dépose**

**31 – Salle de jeux – Huile sur plâtre rectangulaire  
En cours de dépose**

**32 - Salle de jeux – Huile sur plâtre rectangulaire  
En cours de dépose**

Connaissant la sensibilité du plâtre à l'humidité et ayant posé des facings imperméables, nous avons procédé à un affaiblissement de la liaison support-couche picturale en injectant entre eux un mélange d'eau et d'alcool éthylique à 50:50; l'eau agit chimiquement et mécaniquement sur les enduits de plâtre, l'alcool augmente la pénétration de l'eau et accélère son action. L'injection à la seringue permet un travail précis et la pression qu'elle exerce aide au décollement.

Dans la plupart des zones, la couche picturale peut ainsi se détacher sans abrasion de l'enduit.

Dans les zones où le détachement s'est avéré plus difficile, le plâtre a dû être délité sur quelques millimètres d'épaisseur à l'aide d'un vaporisateur.

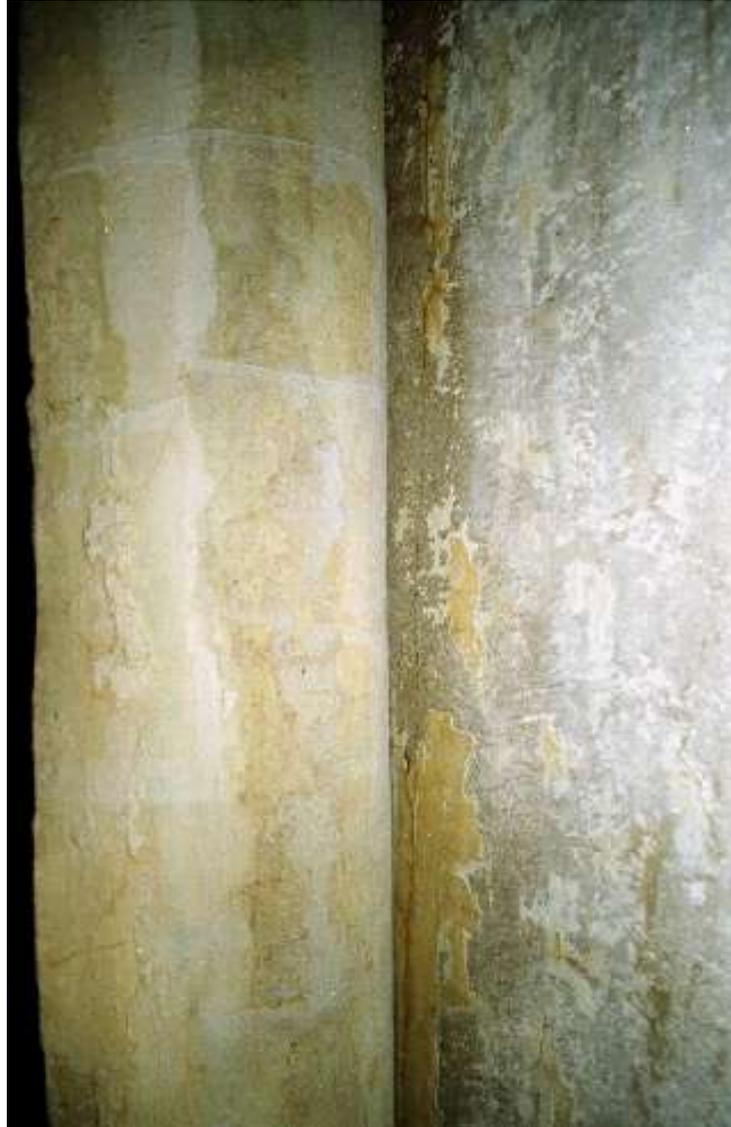
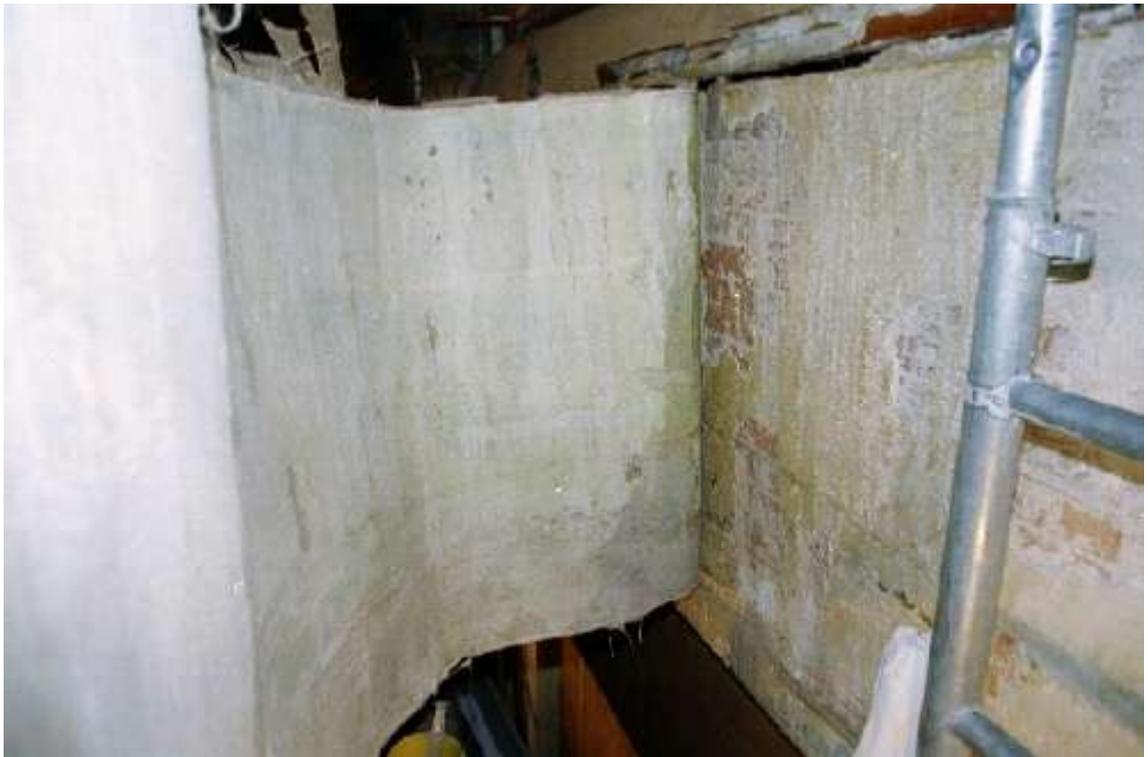
**29 – Salle de la Boule – Huile sur plâtre en cours de dépose**  
**Détail du revers de la peinture après pose de gaze**

**30 – Salle de jeux – Huile sur plâtre rectangulaire  
En cours de dépose - Détail du revers de la peinture après pose de gaze**

Pose de facing de protection au revers, sur la préparation : une couche de gaze a été collée à l'aide d'ACRYL 33 (Résine synthétique en dispersion aqueuse) à 20% dans l'eau, après séchage à sèche-cheveux des surfaces à protéger.

Cette opération s'est systématiquement répétée tout au long du travail de dépose afin d'isoler les revers de l'humidité et d'éviter tout ramollissement excessif pouvant causer des pertes de matière picturale.

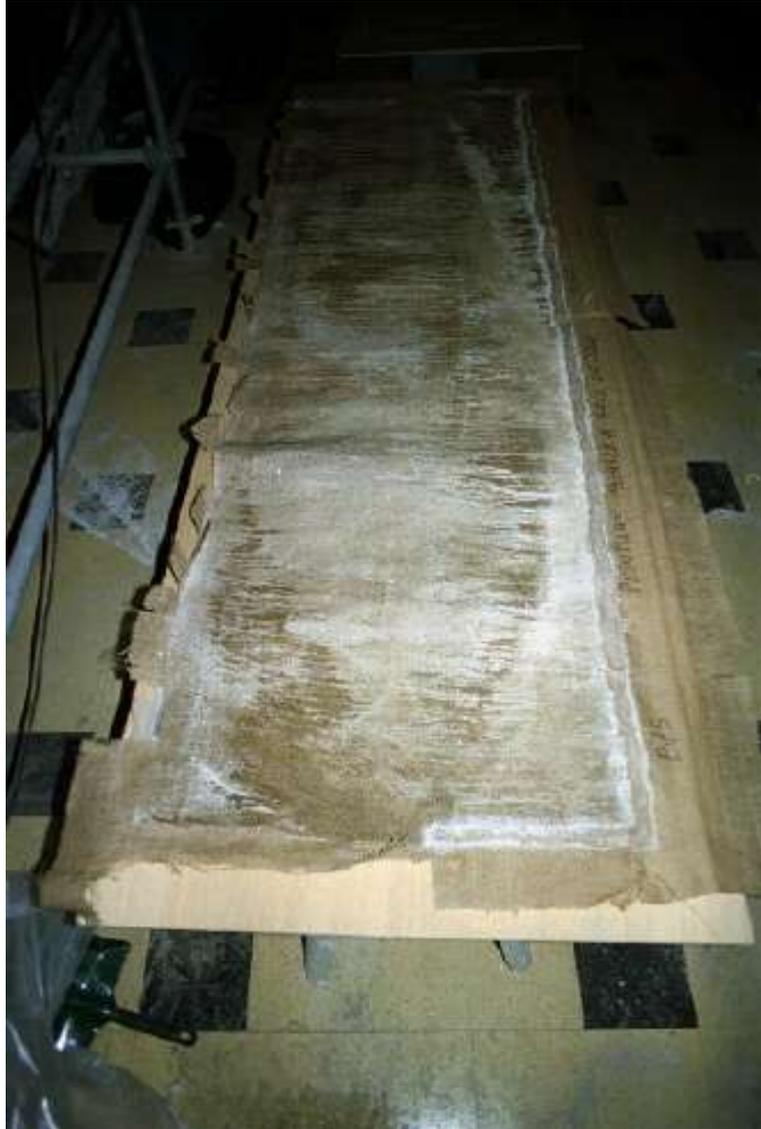
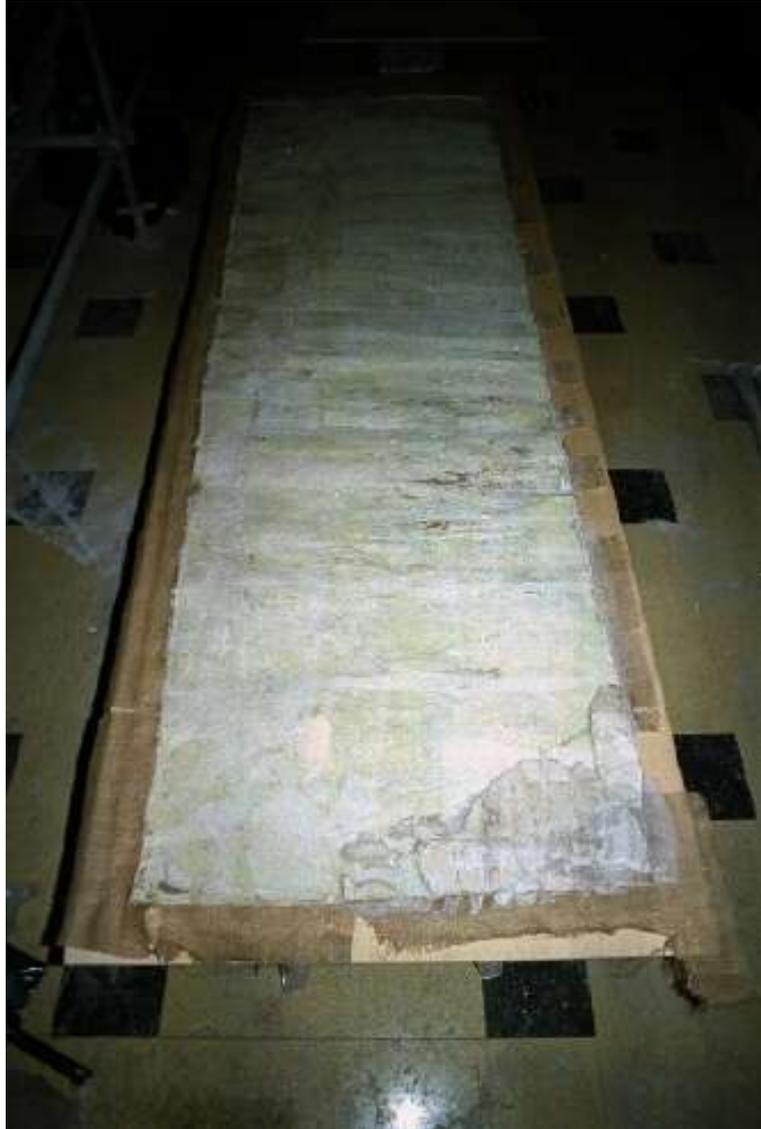
**34 – Salle de jeux – Huile sur plâtre rectangulaire  
Après dépose, en cours de stockage sur planche de contreplaqué**

**35 - Salle de jeux – Huile sur plâtre rectangulaire**  
**Après dépose, en cours de stockage sur planche de contreplaqué et**  
**vue du revers après pose de gazes de protection**

- Pose d'une couche supplémentaire de gaze au revers des œuvres.
- Mise en tension par agrafage sur planches de contreplaqué avec mousse de protection. Les œuvres sont emballées pour être stockées.  
(Photos n° 34, 35)
