**RAPPORT D'INTERVENTION**  
**ANCIEN CASINO MUNICIPAL**  
**AIX-EN -PROVENCE**

**Janvier – Février 2003**

**Objet** : toiles marouflées – Peintures murales

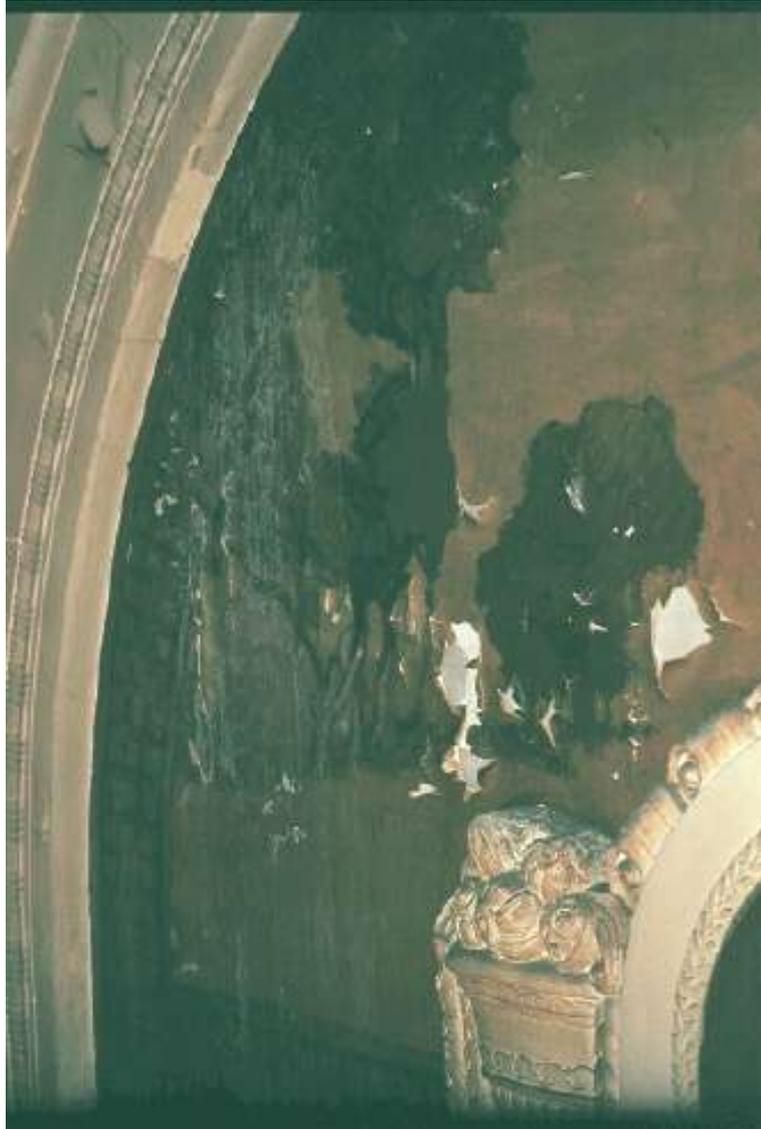
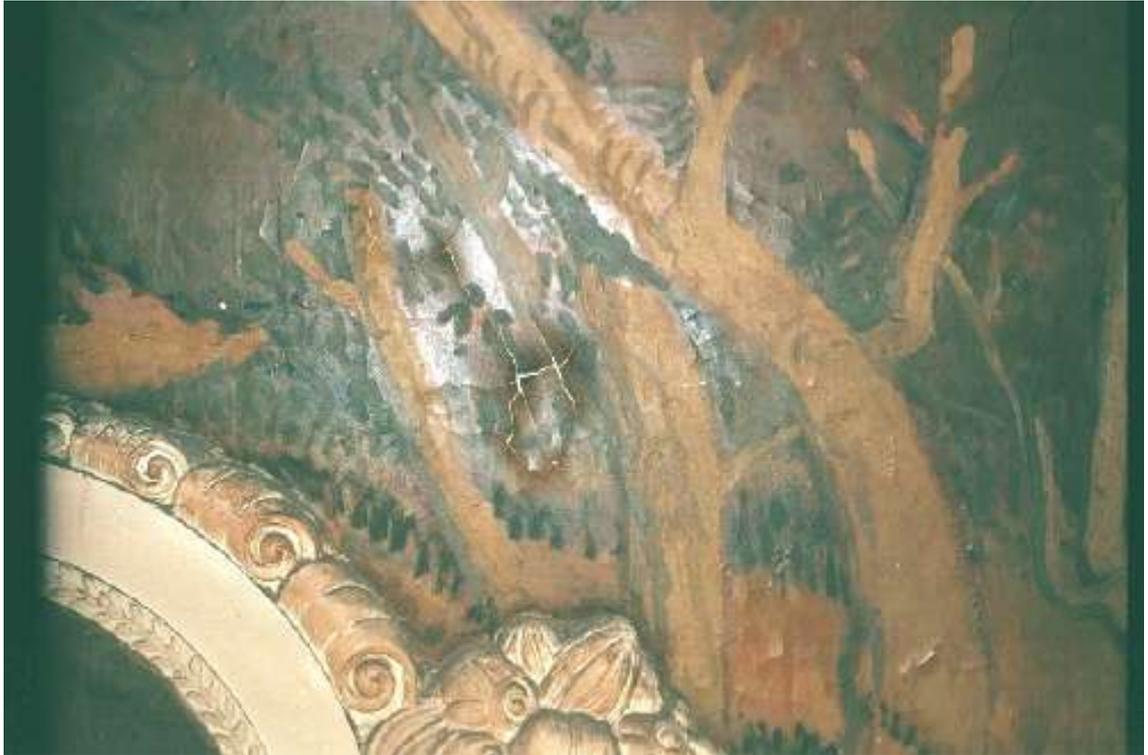
Une des cinq peintures devant être déposée initialement a été maintenue en place car son état d'altération était trop avancée. Ses enduits saturés d'humidité ne pouvant être asséchés dans les délais impartis à notre intervention et la couche picturale présentait de graves soulèvements nécessitant un traitement préalable, très long et délicat. Dans ces conditions, la pose de facings de protection, étape incontournable pour une dépose, ne pouvait pas être envisagée.

**36 – Salle de la Boule – Huile sur plâtre non déposée  
(Détail des altérations)**

**37 - Salle de la Boule – Huile sur plâtre non déposée  
(Détail des altérations)**
