Méthodes de l'analyse scientifique de l'état de conservation du bâti patrimonial

## ETUDE DES PEINTURES MURALES EGLISE SAINT-LOUIS

Marine Bagneris  
2016/2017

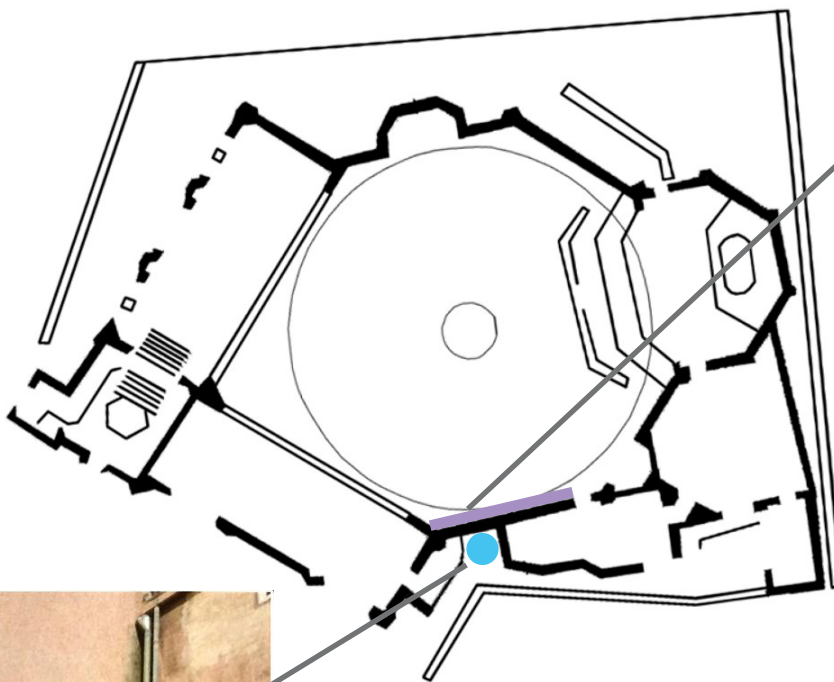
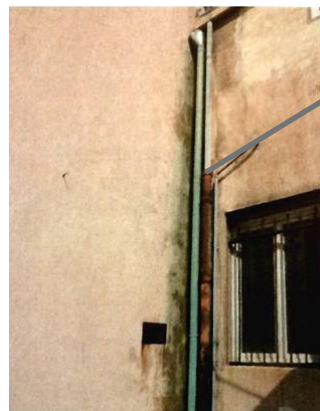
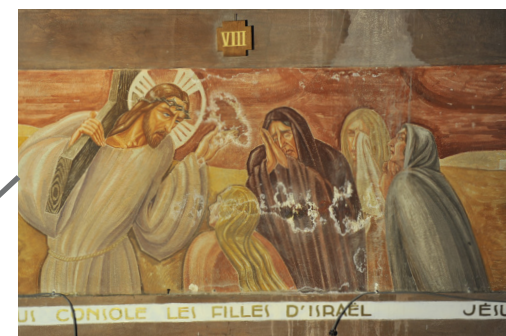
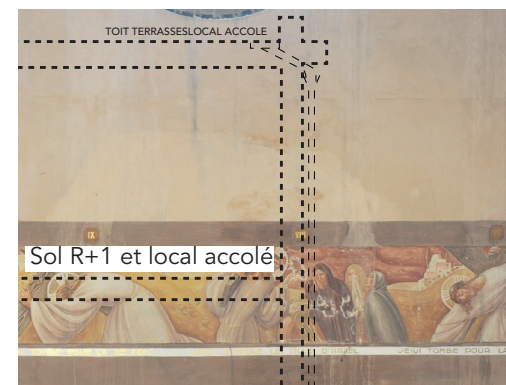
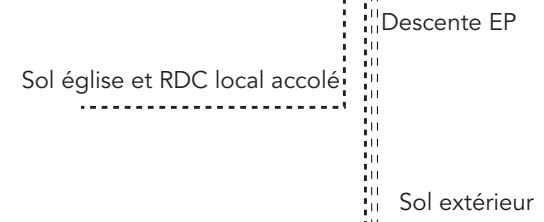
## Station VII à X : infiltration et efflorescence

Il a été constaté la présence de retenues d'eau de pluie au niveau du toit terrasse accolé à la façade sud concernée (visible depuis le clocher) la position d'une descente d'eaux pluviales. Ce problème devait être résout avant la restauration des peintures. En 2013, les restauratrices ont fait ce constat d'état des lieux :

- Le bâtiment accolé à la nef à et recouvert d'un toit terrasse abrite un bureau au RDC et un logement à l'étage.
- Les efflorescences de la station VIII du chemin de la croix sont situées en dessous du plancher du 1er de ce bâtiment.
- Dans l'angle entre ce bâtiment et la nef se trouve une descente d'eaux pluviales et l'évacuation des eaux vannes des sanitaires (au 1er étage du logement, qui traverse le mur)

Il comporte une évacuation petite de diamètre (60mm) sachant qu'il reçoit une petite partie des eaux pluviales de la coupole, ce diamètre était donc insuffisant lors des fortes pluies. L'étanchéité en multicouches à la terrasse se décollait par endroits.

La surface du toit inférieur est de 35m<sup>2</sup>, mais il recueille une partie des eaux pluviales qui arrivent par une descente de 125mm de diamètre.

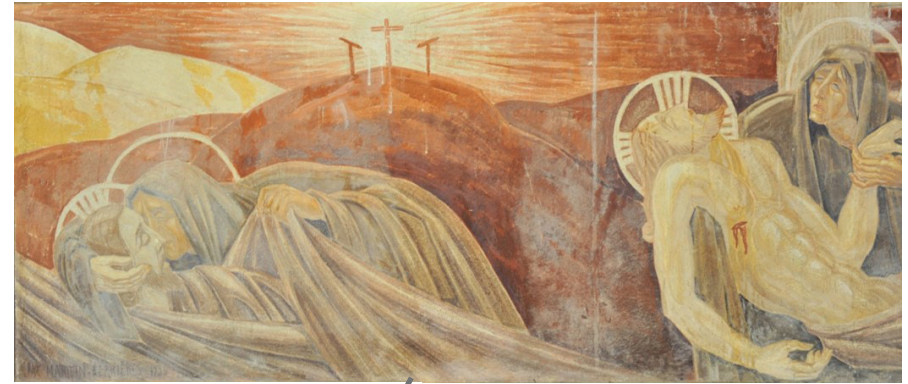
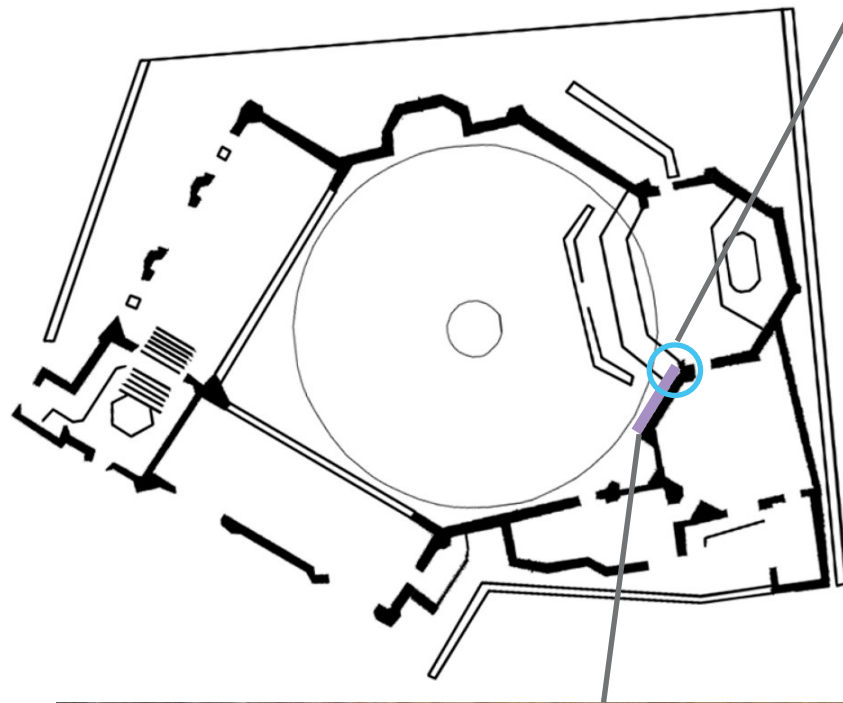
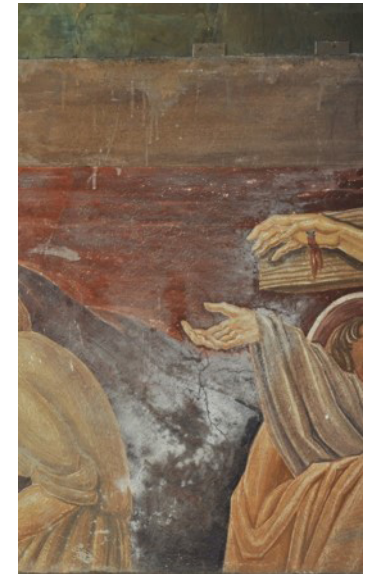
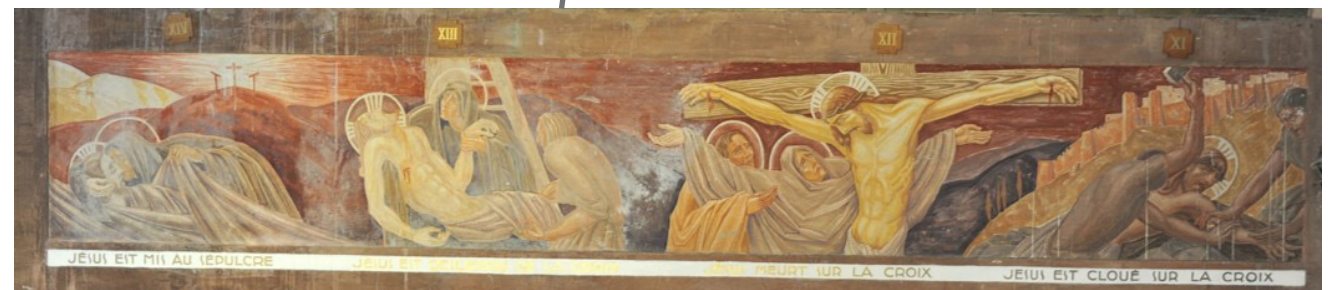
## Station de XI à XIII : altération chromatique

Il a été constaté l'apparition d'un voile blanc, dépôt de petites particules de sels cristallisés, responsable d'une altération chromatique. Selon la restauratrice, ce voile est dû au phénomène de **condensation**. Cette condensation peut se former de façon visible sur une surface froide ou à l'intérieur des pores d'un matériau poreux. Dans les deux cas, elle peut activer les sels solubles présents, conduisant à une dégradation.

D'autre part, le EwaGlos nous informe que ce voile blanc peut être dû au dépôt d'une couche de calcite sur la surface. Ce dépôt se forme avec le temps, après qu'une peinture murale soit achevée, par redépôt de carbonate de calcium, ou dès le départ, quand une peinture à fresque est appliquée sur enduit à la chaux humide, ce qui est le cas ici.

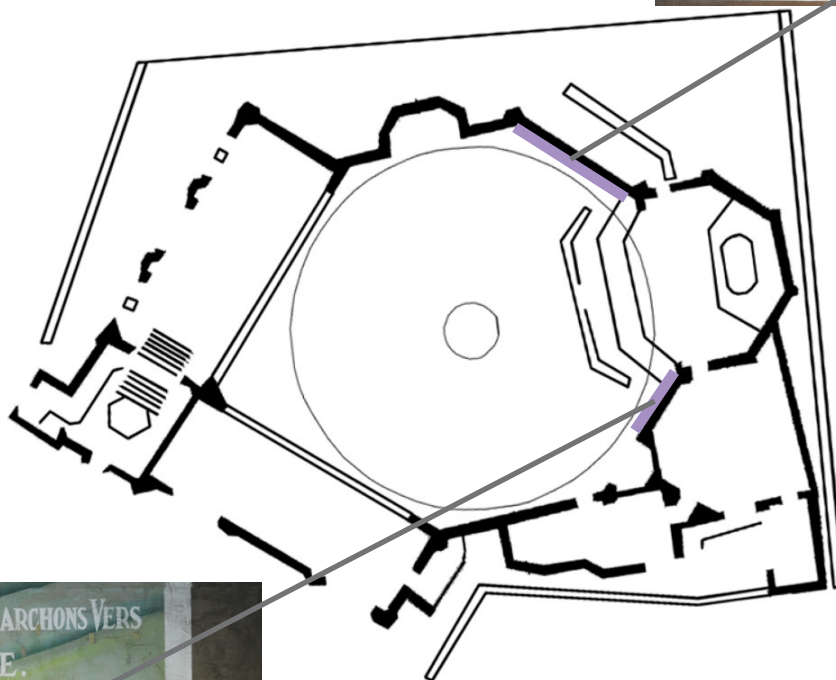
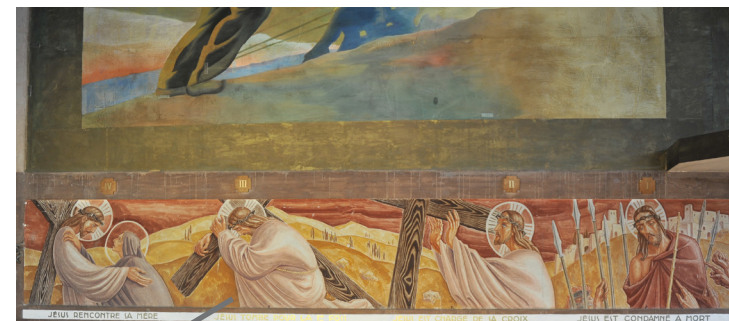
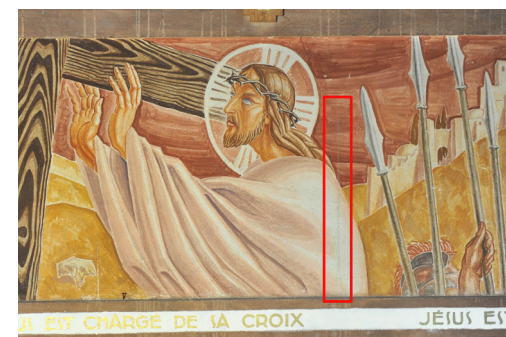
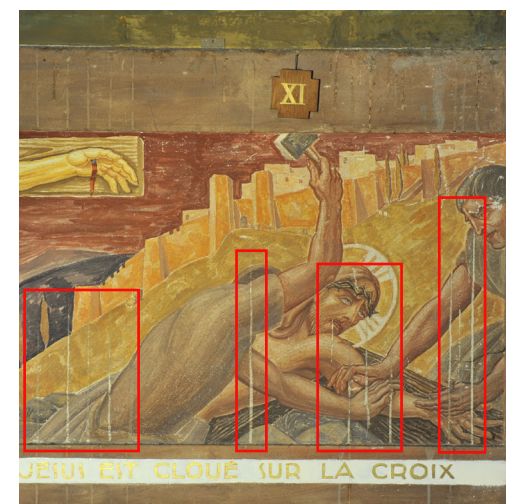
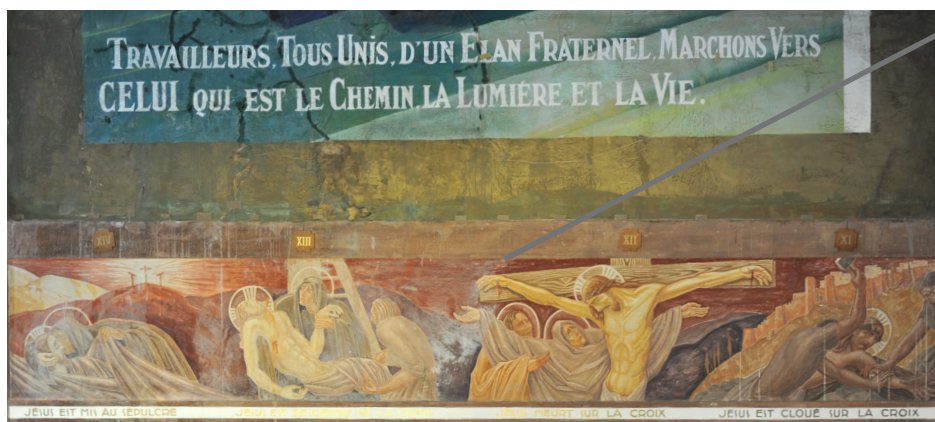
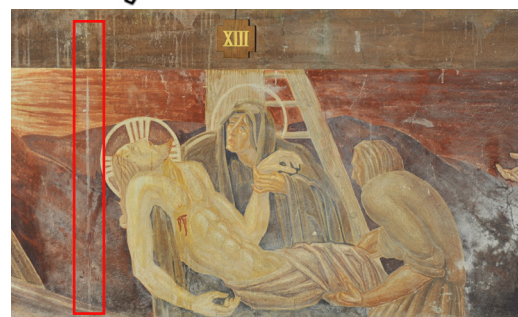
## Station I à IV et XI à XIII : soulèvement de la couche picturale

Il a également été constaté un soulèvement de la couche picturale à certains endroits des fresques se trouvant sous les affiches en papier maroufflé ( papier journal fixé sur un support rigide à l'aide d'une colle). Ce phénomène peut-être assimilé à el Strappo, qui consiste au décolllement d'une peinture murale en enlevant la couche picturale seulement. Dans le cas présent, ce soulèvement était dû aux coulures de colle servant à accrocher les affiches. Marquées par le «réalisme socialiste», elles témoignent de la volonté «d'amener» le Christ dans le milieu ouvrier.

A certains endroits, les coulures ont enlevé la couche picturale, à d'autres, elles ont laissé une trace sombre due à l'accumulation de poussière sur la colle.

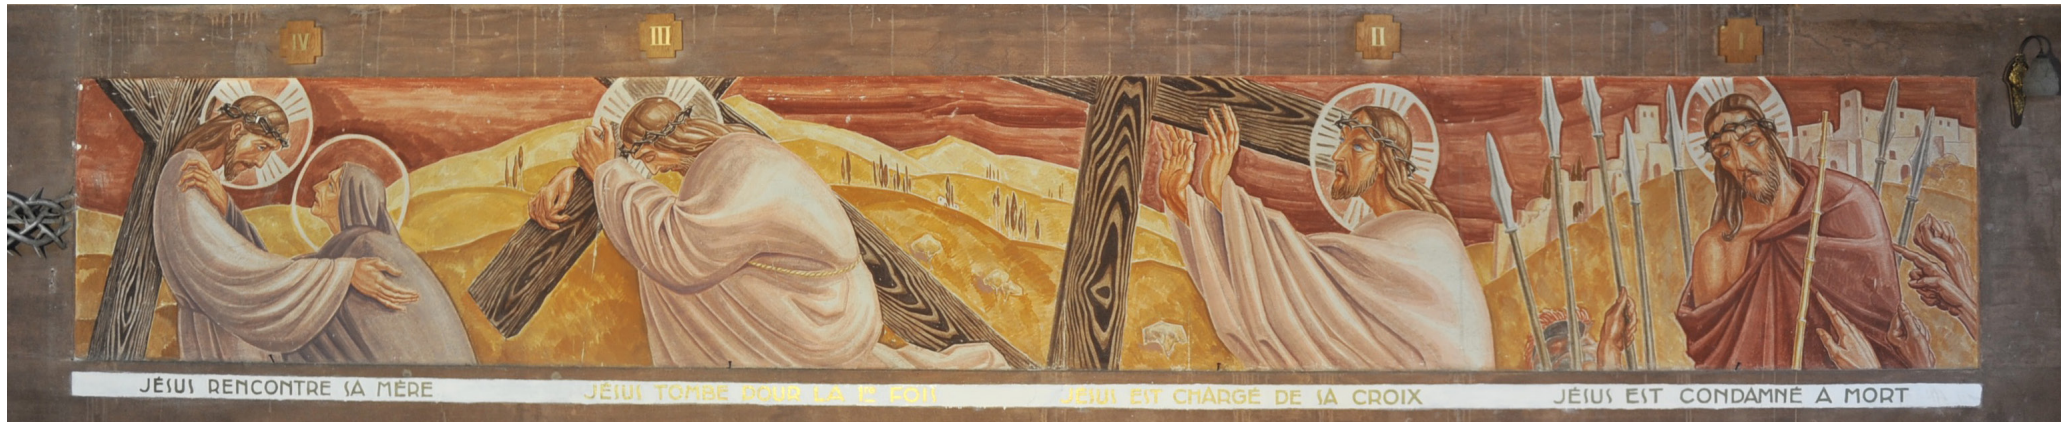
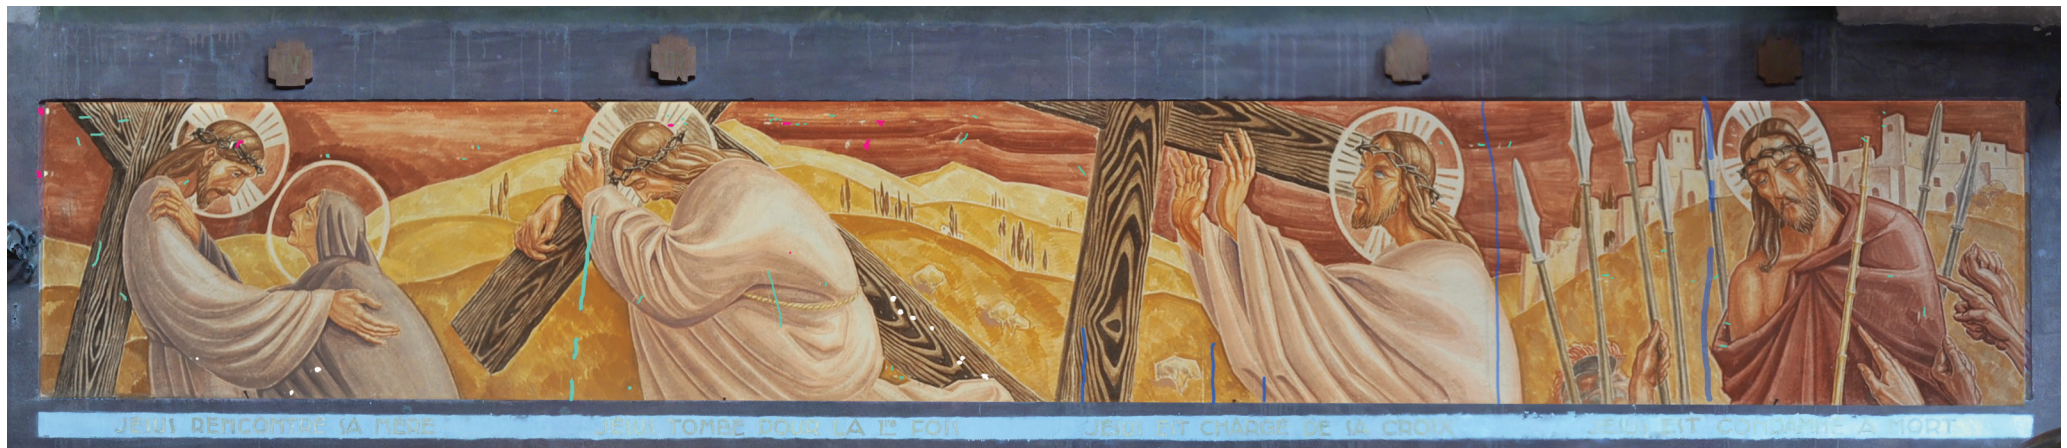
# COMPARAISON : Étude des altérations \_ Station I à IV

**■** Décollement de la couche picturale dû au décollement de l'enduit initial suite à un choc d'ordre anthropique qui est l'installation d'un échafaudage.

**■** Décollement de la couche picturale dû à une cause anthropique : griffures dues l'installation d'un échafaudage permettant de coller les affiches se trouvant au-dessus de la fresque, station I à IV.

**■** Décollement de la couche picturale dû aux coulures de colle servant à accrocher les affiches, ce phénomène est appelé Strappo. A certains endroits, les coulures ont enlevé la couche picturale, à d'autres, elles ont laissé une trace sombre due à l'accumulation de poussière sur la colle.

**□** Usure de la couche picturale avec le temps se traduisant par l'apparition de petits points blancs.

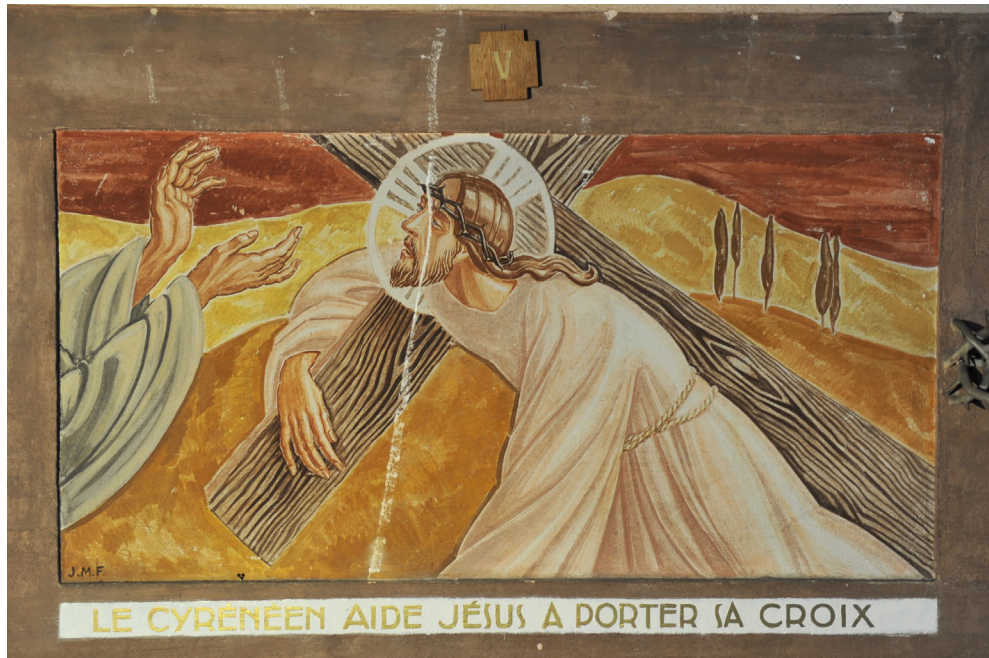
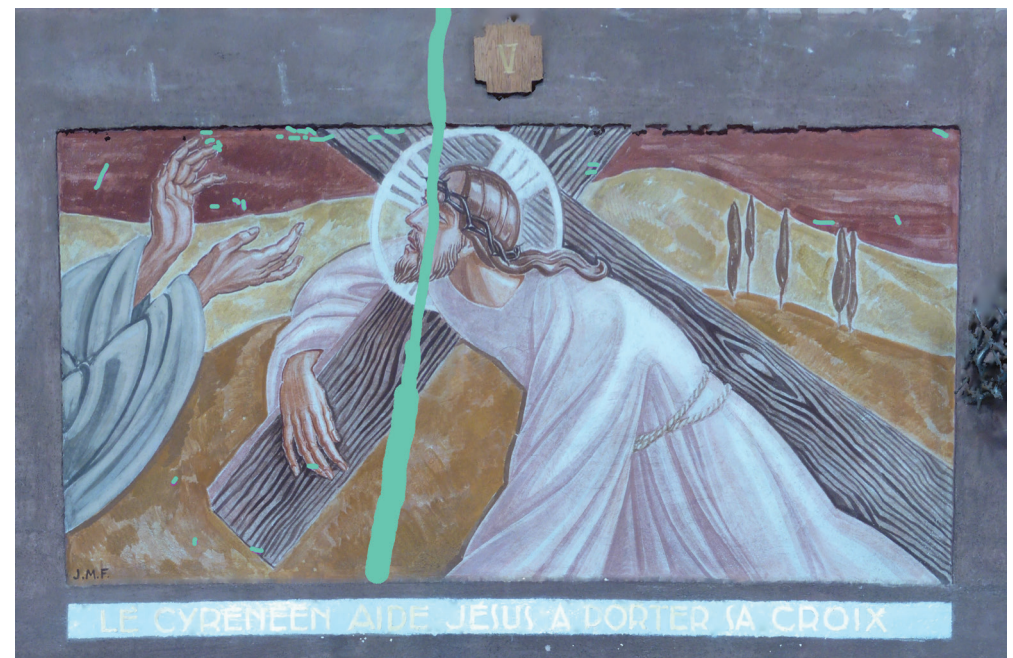
## COMPARAISON : Étude des altérations \_ Station V

Décollement de la couche picturale dû à une cause anthropique : griffures dues à l'installation d'un échafaudage permettant de coller les affiches se trouvant au-dessus de la fresque, station I à IV.

Il a également été constaté un fort encrassement de ces fresques, dû, selon la définition de l'EwaGlos, à une accumulation de matières étrangères sur une surface qui conduit à sa décoloration.

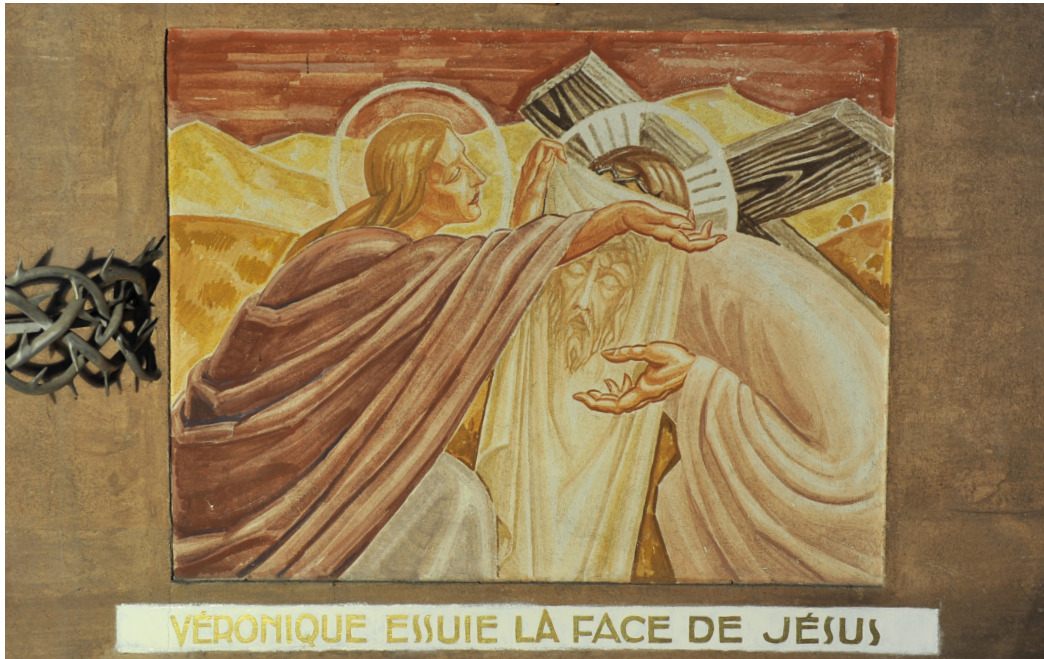
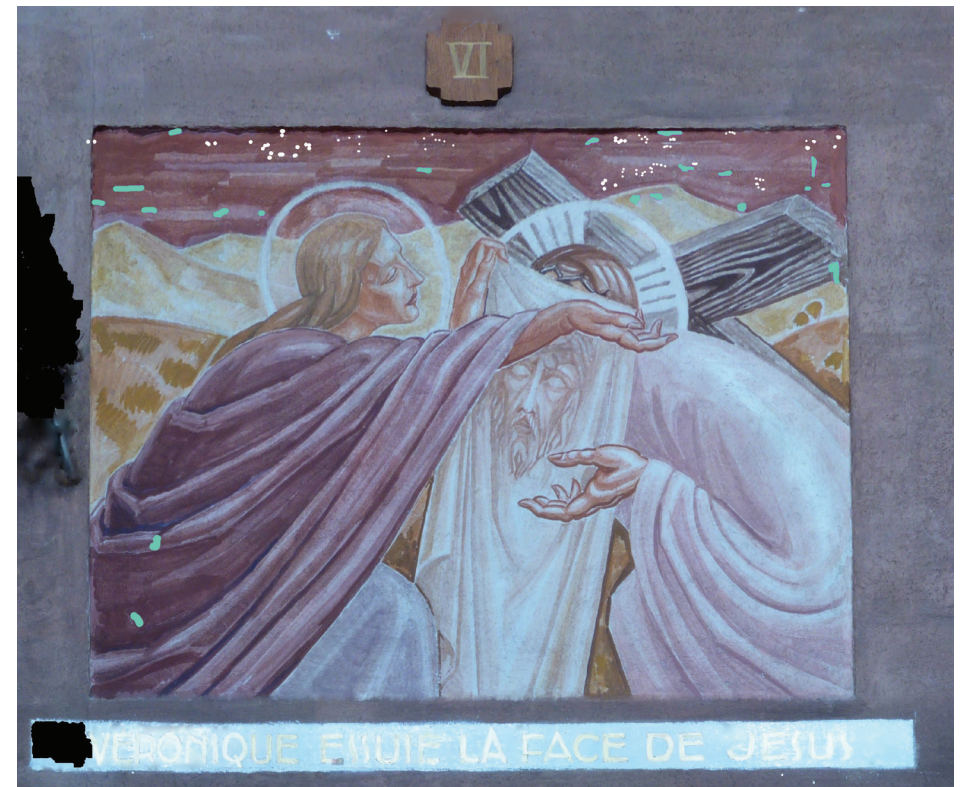
## COMPARAISON : Étude des altérations \_ Station VI

■ Décollement de la couche picturale dû à une cause anthropique : griffures dues l'installation d'un échafaudage permettant de coller les affiches se trouvant au-dessus de la fresque, station I à IV.

□ Usure de la couche picturale avec le temps se traduisant par l'apparition de petits points blancs.

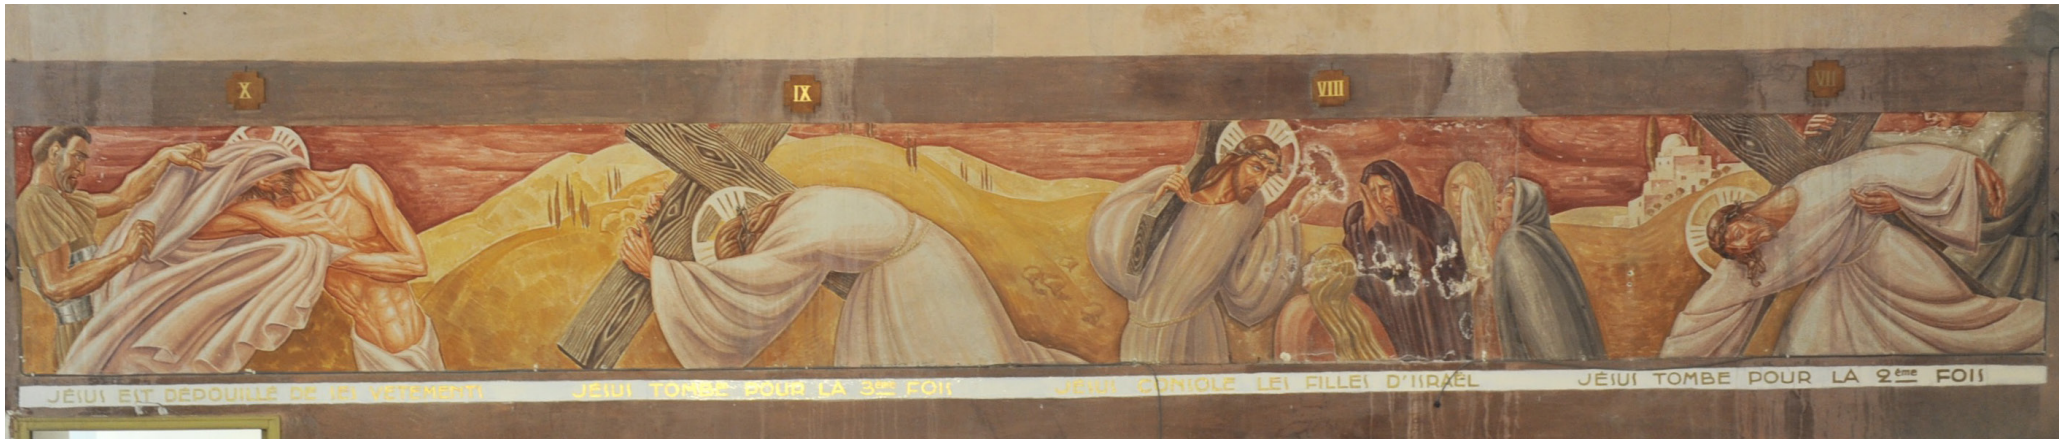
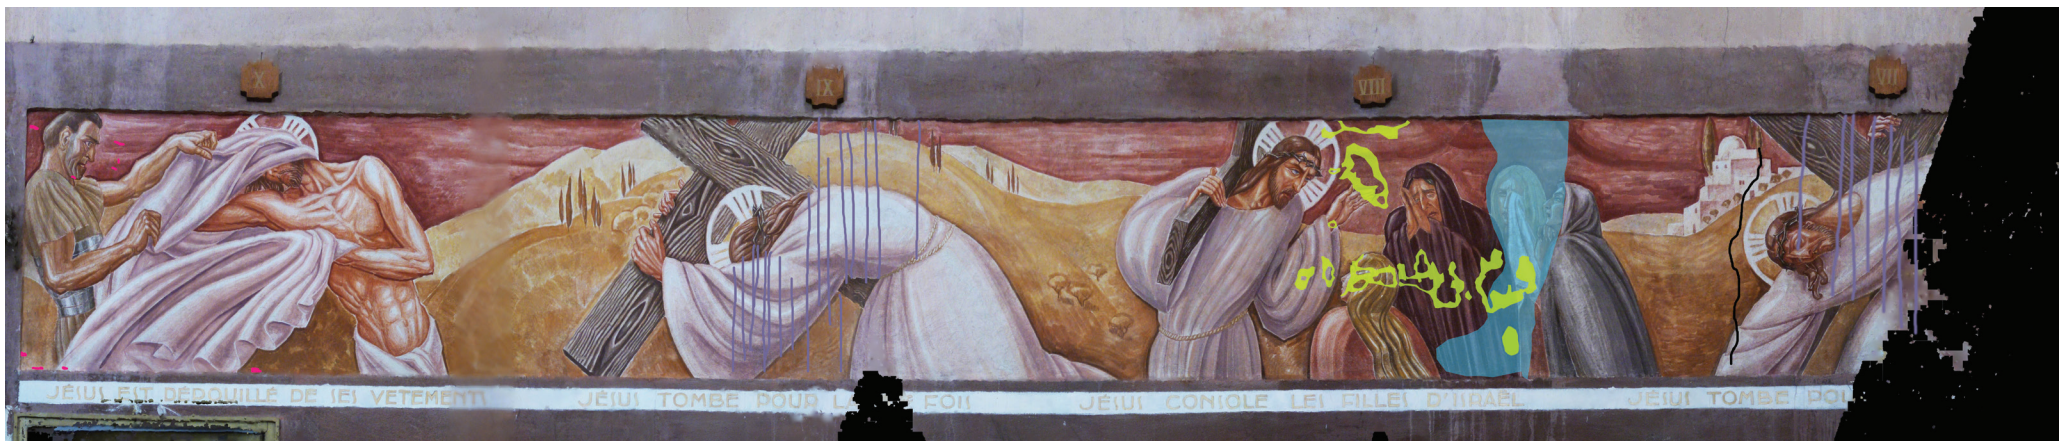
## COMPARAISON : Étude des altérations \_ Station VII à X

Décollement de la couche picturale dû au décollement de l'enduit initial suite à un choc d'ordre anthropique qui est le claquement de la porte sous la station X.

Formation d'efflorescence due à la cristallisation des minéraux. Effectivement, les infiltrations causées par la gouttière mal dimensionnée ont induit le développement de sel dans un environnement clos.

Fissures dues au décollement de l'enduit à cause de l'humidité

Décoloration de la couche picturale due aux infiltrations d'eau causées par le manque d'étanchéité de la rosace située au-dessus de la fresque. Cette décoloration se traduit par des couleurs blanchâtres sur les stations VII, VIII et IX.

Apparition d'un voile blanc, dépôt de petites particules de sels cristallisés, responsable d'une altération chromatique. Selon la restauratrice ce voile est dû au phénomène de condensation. Cette condensation peut activer les sels solubles présents, conduisant à une dégradation.

D'autre part, la rosace au-dessus des stations VII à X n'étant toujours pas étanche, risquerait de favoriser de nouvelles infiltrations d'eau.

Enfin, l'apparition de tâches fluorescentes, au niveau des efflorescences apparues sur la station VIII, n'est toujours pas expliquée. L'hypothèse que nous pouvons avancer est que ces tâches seraient dues à l'utilisation d'une matière non identifiée (résine ?) lors des différentes «réparations» effectuées au fil du temps et que l'humidité était un catalyseur incitant ces apparitions.

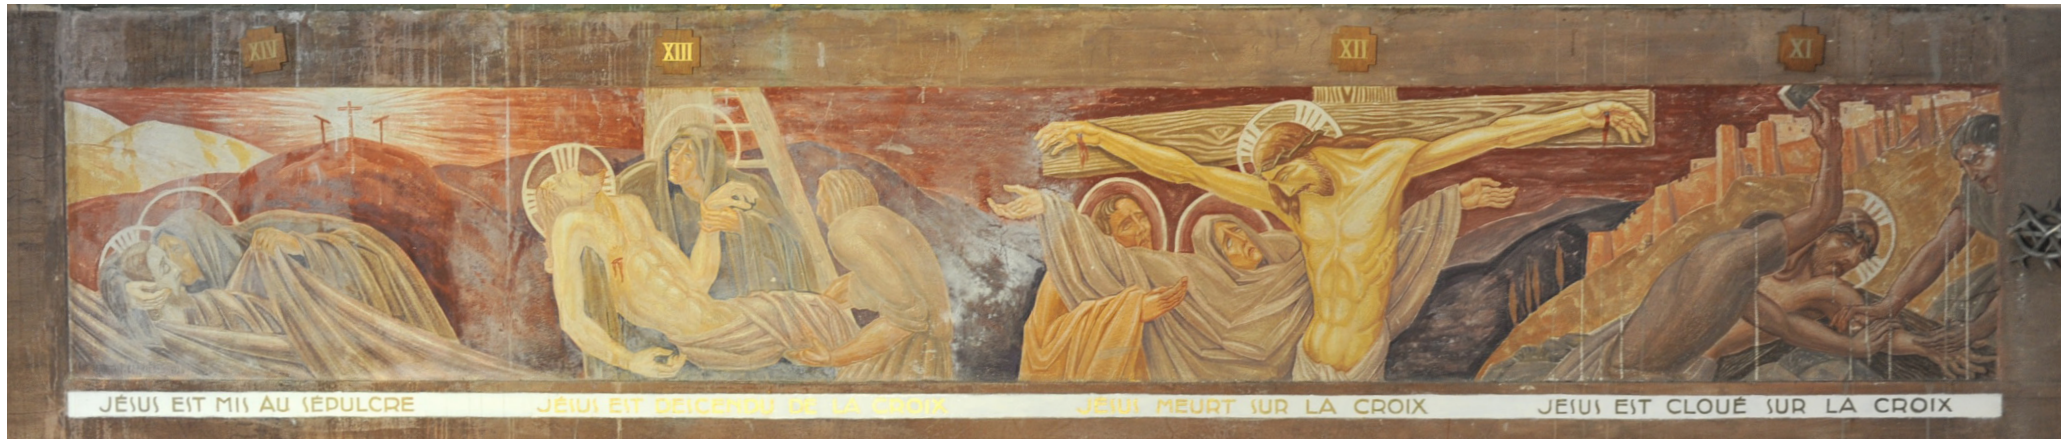
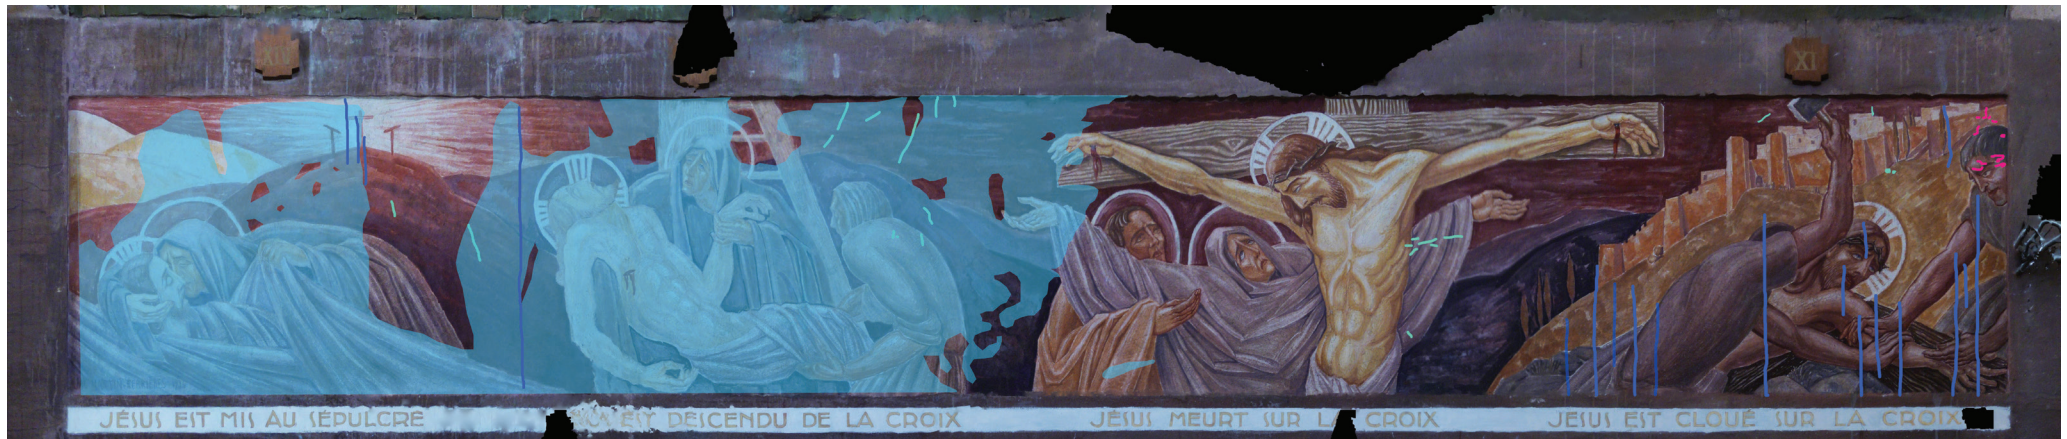
## COMPARAISON : Étude des altérations \_ Station XI à XIII

Décollement de la couche picturale dû au décollement de l'enduit initial suite à un choc d'ordre anthropique.

Décollement de la couche picturale dû à une cause anthropique : griffures dues l'installation d'un échafaudage permettant de coller les affiches se trouvant au-dessus de la fresque, station I à IV.

Décollement de la couche picturale dû aux coulures de colle servant à accrocher les affiches. A certains endroits, les coulures ont enlevé la couche picturale, à d'autres, elles ont laissé une trace sombre due à l'accumulation de poussière sur la colle.

Apparition d'un voile blanc, dépôt de petites particules de sels cristallisés), responsable d'une altération chromatique. Selon la restauratrice ce voile est dû au phénomène de **condensation**. Cette condensation peut activer les sels solubles présents, conduisant à une dégradation.

Suite à l'analyse de l'état de ces fresques avant et après restauration, nous avons établi un état des lieux à ce jour. Ayant été restauré il y a six mois, il semble être trop tôt pour pouvoir relever de nouvelles altérations. Néanmoins, l'apparition du voile de sel dans les stations XIII et XIV, dû à la condensation selon la restauratrice, pourrait réapparaître à cause du fort taux d'humidité présent à l'intérieur de l'église.
