LES ANCIENNES DOUANES DU VIEUX PORT

CONSERVATION DE LA FAÇADE EN ENDUIT CIMENT NATUREL

Pauline Niel, Léa Metlaine, Coline Scoarnec

Master 1 et 2

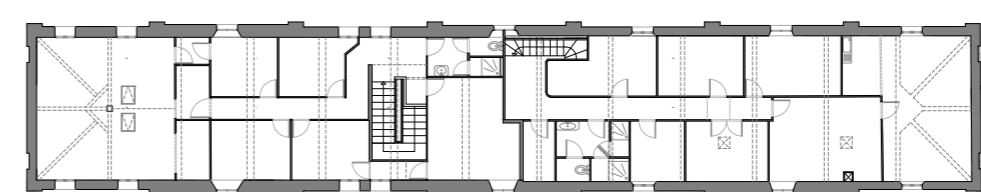
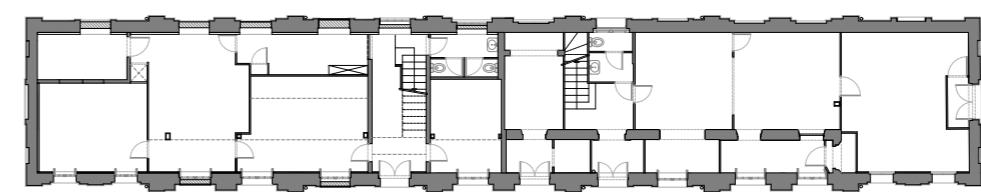
Partie restructurée en 1971
La galerie couverte a été partiellement détruite. Sa reconstitution fait partie des objectifs de la restauration

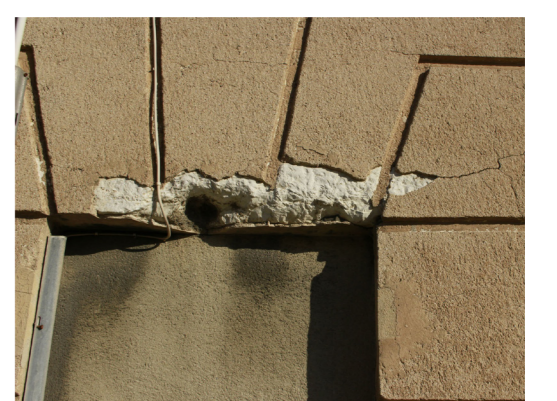
Emergence de pierre de Fontvieille sous l'enduit du cadre d'une baie

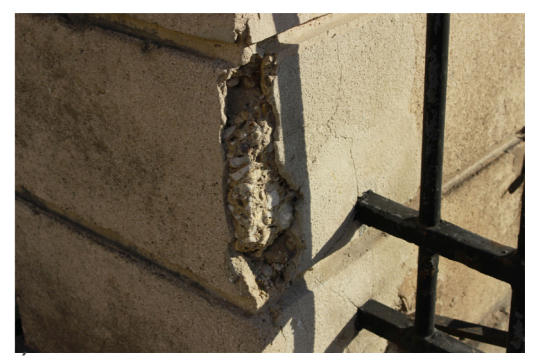
Emergence de Poudingue sous l'enduit

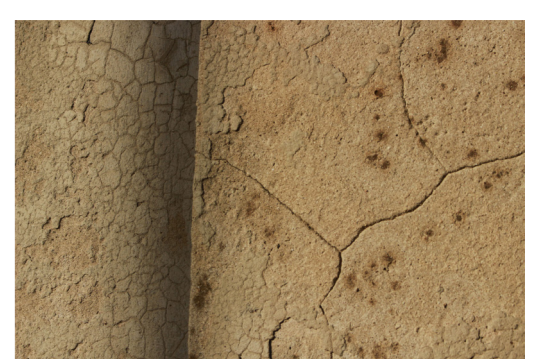
- De nombreuses fissures de faïençage sur la façade sud probablement liées à un retrait de dessiccation trop important au moment de la pose de l'enduit. Elles se sont creusées au fur et à mesure de l'érosion et de la lixiviation, causant une perte d'adhérence au mur à certains endroits.
- Une forte érosion sur les pilastres et parties hautes des corniches (perte de matière de 5 à 6mm). Les zones les plus exposées ont été réparées avec un mortier gris à grain blanc probablement à base de ciment Portland.
- De très fortes salissures (croûtes noires) liées à une sulfatation sur la façade nord.
- Quelques fissures qui auraient été provoquées par un ancien tassement du massif de fondation qui semble s'être stabilisé.

Faïençage sur la façade sud

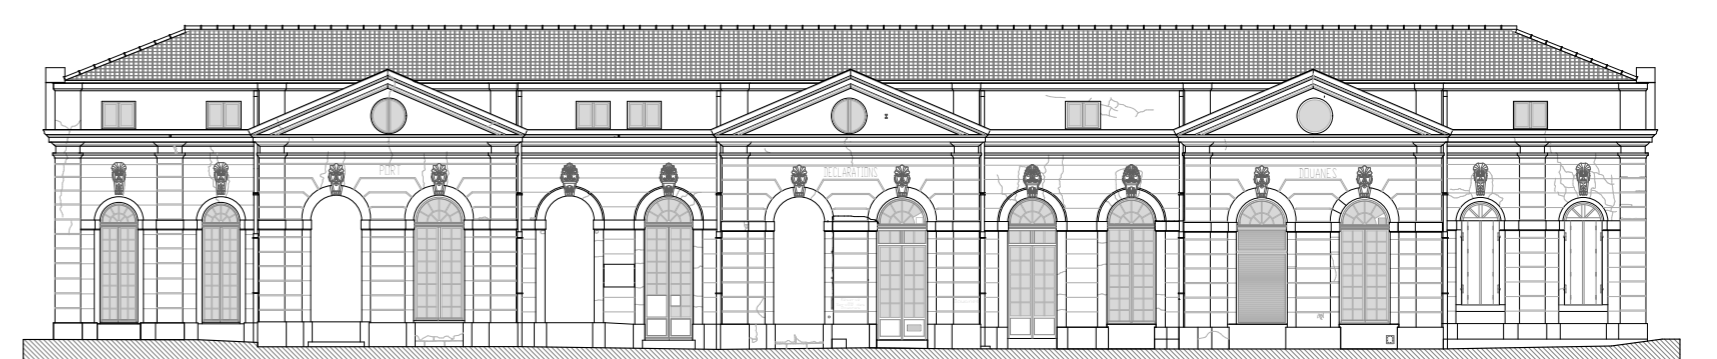
FAÇADE SUD - 1/200'

Faïençage de l'enduit sur toute la façade probablement du à une dessiccation trop rapide

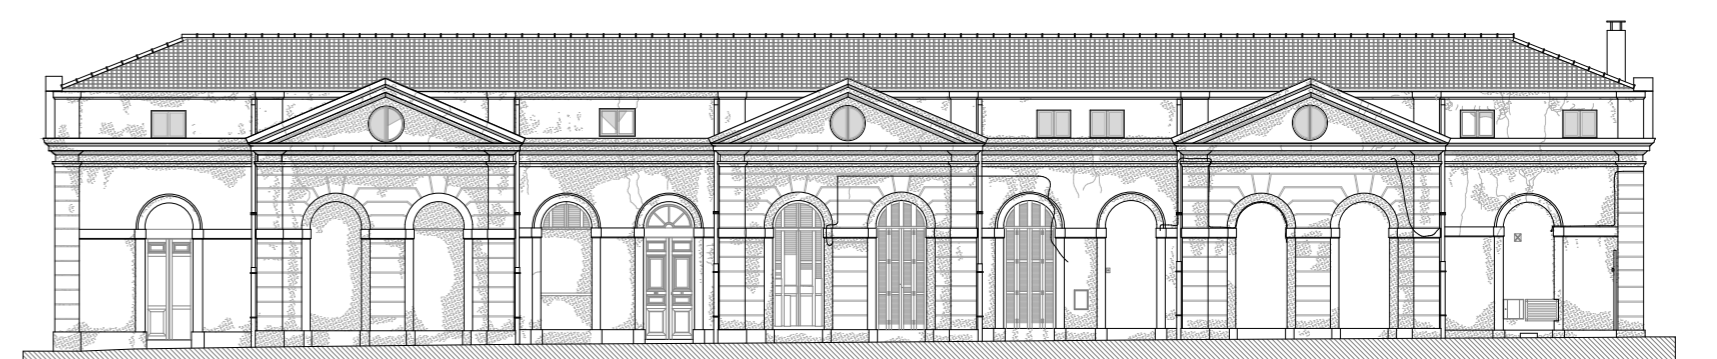
FAÇADE NORD - 1/200'

Présence forte de croûtes noires
