# ANCIENNE DOUANE DE MARSEILLE

CONSERVATION DU PATRIMOINE / 06.01.2017 / METLAINE LEA / NIEL PAULINE / SCOARNEC COLINE

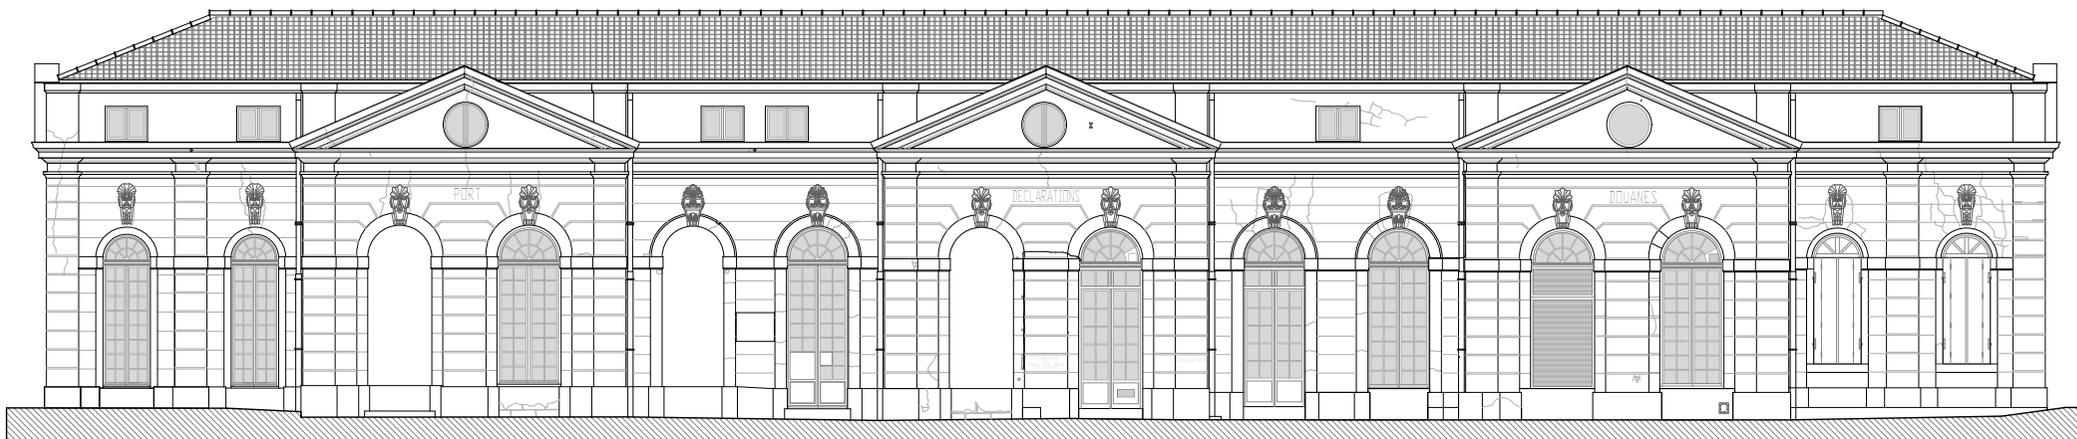
BÂTIMENT EST / FAÇADE SUD

Le rapport d'examen de l'état de conservation de l'enduit<sup>8</sup> a mis à jour certaines de ses pathologies, notamment de nombreuses fissures de faïençage sur la façade sud qui seraient liées à un retrait de dessiccation trop important au moment de la pose de l'enduit. Des fissures qui se sont creusées au fur et à mesure de l'érosion et de la lixiviation<sup>11</sup>, causant une perte d'adhérence au mur à certains endroits.

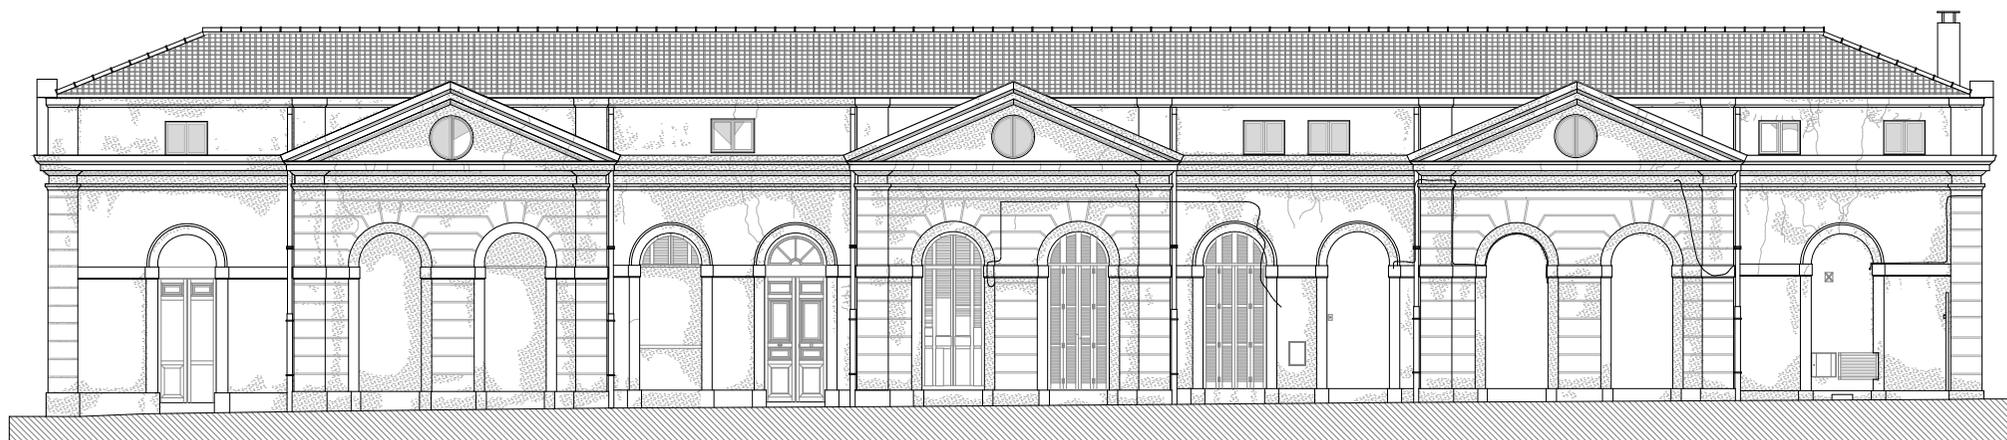
BÂTIMENT EST / FAÇADE NORD

Et enfin, de très fortes salissures (croûtes noires) liées à une sulfatation<sup>13</sup> ont été notées sur la façade nord.

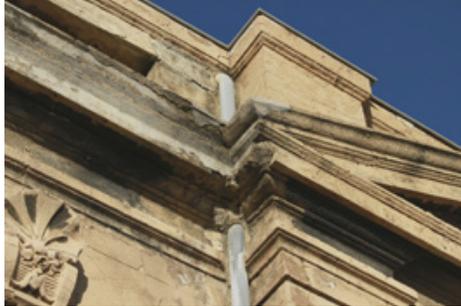
Ainsi qu'une forte érosion sur les pilastres et parties hautes des corniches allant jusqu'à une perte de matière de 5 à 6 millimètres. Les zones les plus exposées ont d'ailleurs été réparées avec un mortier gris à grain blanc probablement à base de ciment Portland<sup>12</sup>.

traces de réparation des corniches érodées en mortier ciment Portland

- Un nettoyage (microsablage à sec et brossage de la façade).
- Une purge des réparations non adhérentes et fortement fissurées.
- Une réparation des zones purgées lacunaires avec un enduit compatible.
- Des injections de coulis pour les parties montrant d'importantes pertes d'adhérence (entre l'enduit et le substrat, sur les mascarons).
- Un bouchage des fissures au micro-mortier (pour l'enduit,

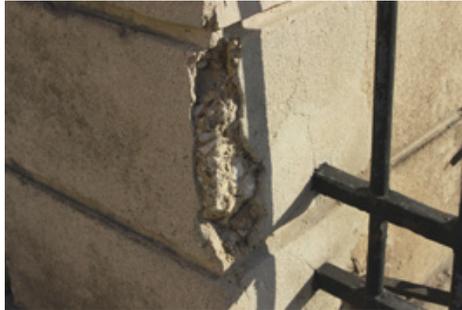
émergence de poudeng sous l'enduit

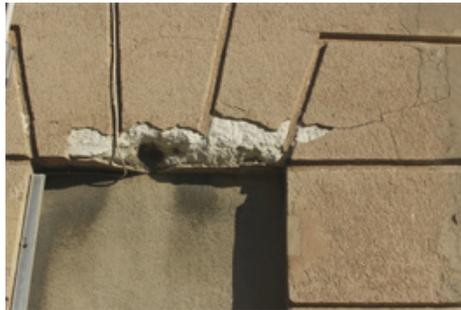
émergence de pierres de Fontveille sous l'enduit du cadre d'une baie

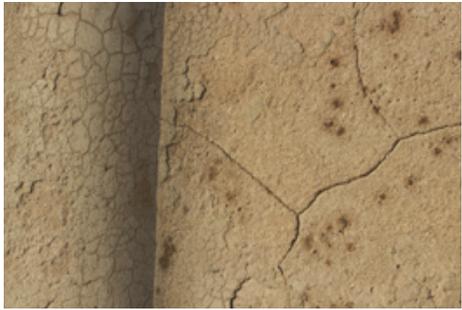
Faïençage de l'enduit sur la façade sud

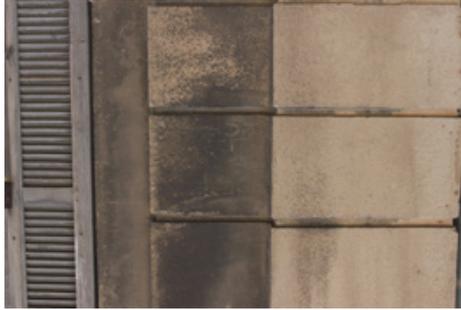
croûtes noires sur la façade nord

La façade Nord du bâtiment est très sale mais relativement en bon état, il n'est donc pas nécessaire d'appliquer des compositions chimiques sur l'enduit au risque de le détériorer. Selon la partie traitée, un simple nettoyage peut suffire.

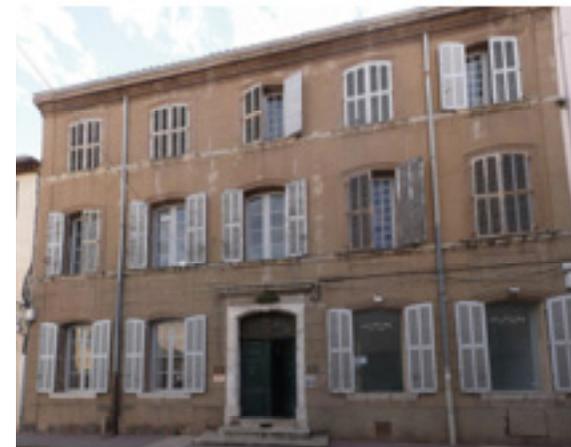
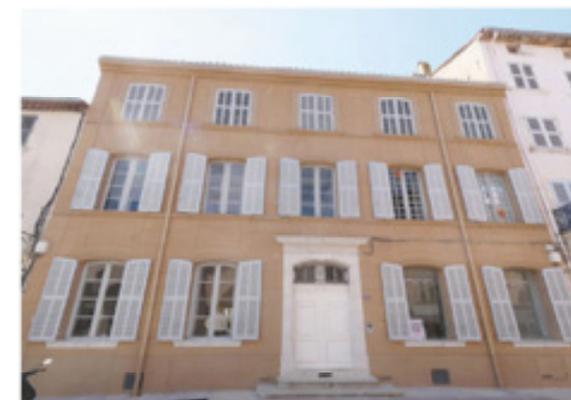
*Photographies avant et après travaux.*

Pour combler les fissures, des injections à la seringue de mortier fin à base de ciment naturel Prompt ont été appliquées.

Les parties basses desquamées ont été grattées puis dépoussiérées et bien humidifiées pour recevoir un mortier identique à celui en place. Les faux appareils horizontaux ont été également incisés dans le mortier frais.
