# Monumental

semestriel 2017-I

Monuments historiques et pratiques innovantes

## Communiqué de presse

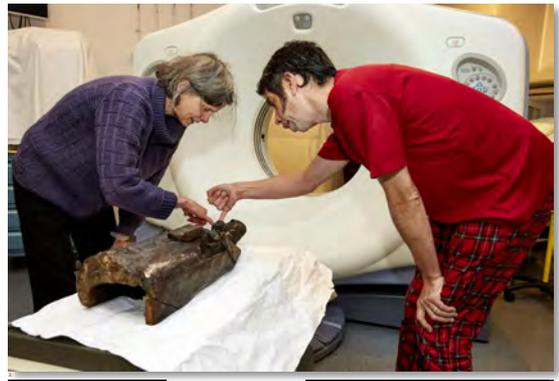
**Figure 2**  
Compte rendu, restauratrice et radiologue en discussion pour préciser le plan de capture des images par scanner, au regard des représentations de la profondeur et de l'affacture (octobre 2015).

**Figure 3**  
Imagerie par scanner du côté gauche de la statue, mettant notamment en évidence les nombreuses lésions métalliques visibles dans le bois, le tronc et les bras de la Vierge, et plus particulièrement dans l'empilage lacunaire de l'enfant au-dessus de la poitrine.

**Figure 4**  
Imagerie par scanner du côté gauche de la statue, mettant notamment en évidence les nombreuses lésions métalliques dans le bois, le tronc et les bras de la Vierge, et plus particulièrement dans l'empilage lacunaire de l'enfant au-dessus de la poitrine.

**Figure 5**  
Imagerie par radiographie de la face avant de la statue, montrant en évidence les plaques métalliques dans le bois, le tronc et les bras de la Vierge, et plus particulièrement dans l'empilage lacunaire de l'enfant au-dessus de la poitrine.

La capture d'images par le scanner s'est montrée la plus riche en informations, mais aussi la plus difficile à appréhender pour un public non initié à la lecture des coupes longitudinales par ce type d'investigation. Efficace dans un second temps, la radiographie, d'une approche plus facile, a apporté un complément. Cependant, le calibrage du scanner pour le corps humain n'a pas livré toutes les informations que l'instrument aurait été en mesure de fournir.

La vue frontale de la statue par radiographie a mis en évidence les plaques métalliques anciennes et les détails de leur mise en œuvre (traces de serrures, recouvrement des plaques entre elles), les parties lacunaires où le bois est nu. Le scanner a été d'un apport décisif sur plusieurs points. Pour la Vierge, il a révélé la présence d'une seule pièce de bois incluant la couronne, les cheveux, les bras, au moins jusqu'au coude. De façon exceptionnelle pour ces sculptures, c'est le cœur du bois qui est utilisé, dans le sens du fil; les cornes de croissance, marquées par la restauration de 1949, ont pu être comptés. La position de l'enfant, fixé par des chevilles, est d'origine. On y a pu voir l'ampleur des dégradations causées par les insectes, plusieurs festons, mais pas de cache à reliques.

Ces investigations ont ensuite permis de comprendre la restauration menée en 1949. La différence de densité des matériaux utilisés a rendu visible au scanner, en plus des éléments métalliques perceptibles à la radiographie, les actions subséquentes sous le produit de restauration. Simple pâte peinte, particulièrement finement sur une armature de bois, l'enduit a finalement pu pénétrer en profondeur.

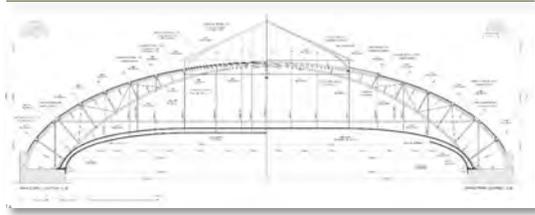
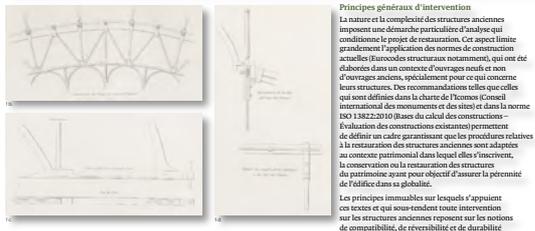
Figure 1 à 4 14 Paris 19e, Assemblée nationale, analyse de la consolidation de la charpente en fer puddlé (années de 1872), à partir de l'analyse des documents d'archives et de relevés in situ. Maître d'œuvre: Saip Assemblée nationale.

Une compréhension claire de la typologie, du schéma statique, des performances des structures et des caractéristiques des matériaux est nécessaire dans l'exercice de la conservation. La connaissance de la conception originelle des structures, des techniques employées lors de la construction, des transformations, des phénomènes observés et de leur état actuel est primordiale (fig. 1a à 1d, 2a et 2b).

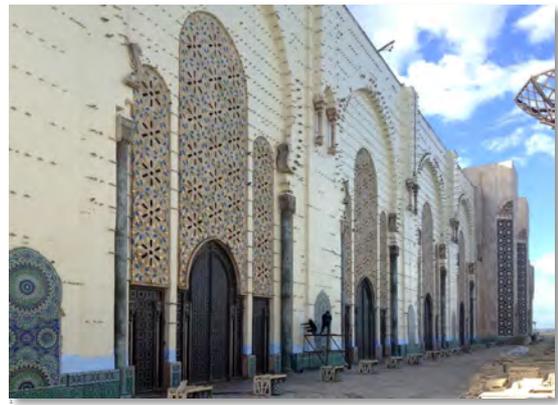
Figure 3 La façade océanique, après dépose des plaques de marbre.

L'acquisition des nuages de points a été réalisée par un Lidar terrestre (light detection and ranging), avec une précision surfacique de 2 mm. Le traitement de ces nuages de points a tout d'abord permis d'évaluer visuellement les déformations des façades extérieures de la mosquée, notamment les écarts entre les plaques de marbre (fig. 3 à 4).
