Méthodes de l'analyse scientifique de l'état de conservation du bâti patrimonial

## ETUDE DES PEINTURES MURALES EGLISE SAINT-LOUIS

Marine Bagneris  
2016/2017

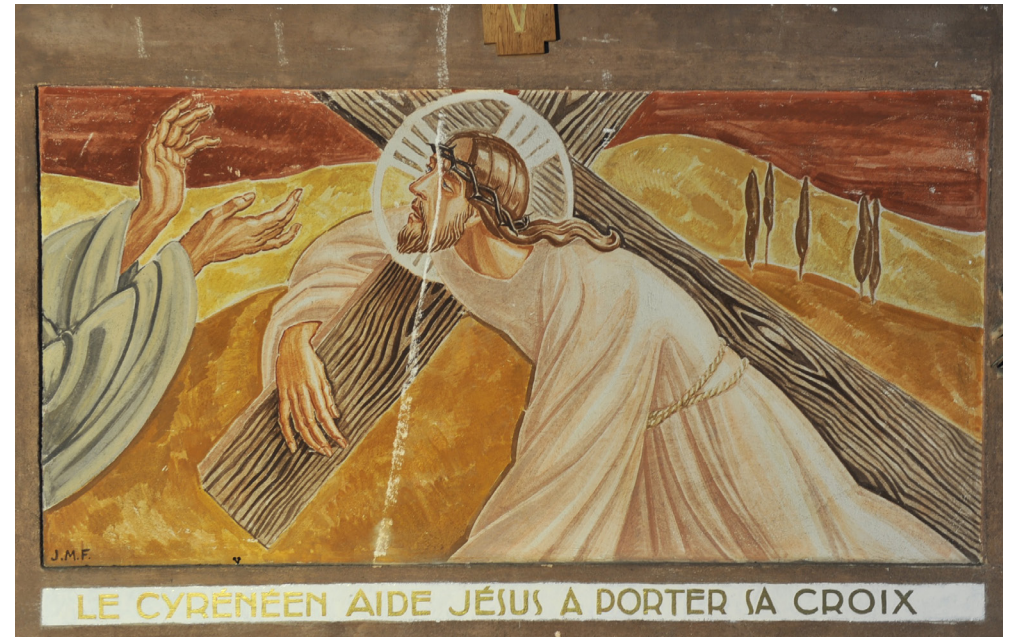
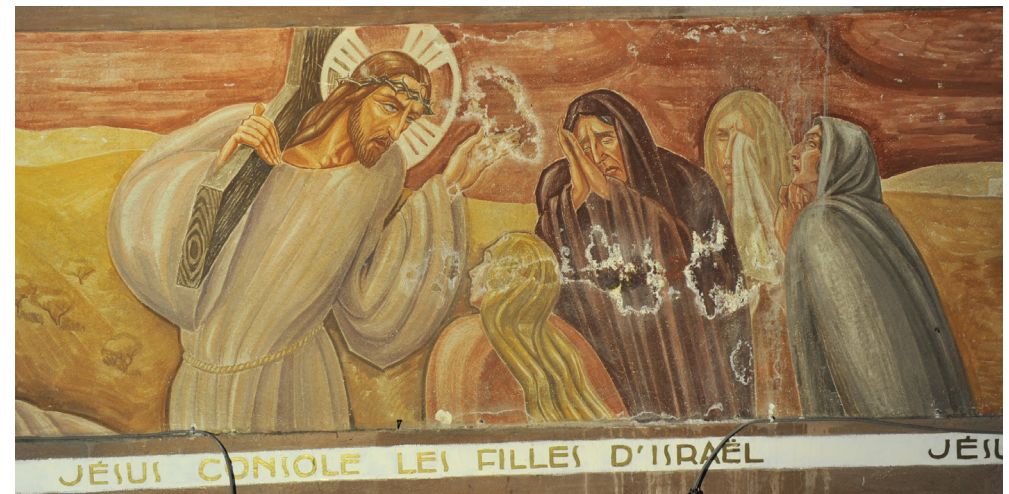
## Station VII à X : infiltration et efflorescence

Effectivement, les restauratrices Sylvie Ozenne et Laure Vanysendyck, ayant établi un constat de l'état des fresques en 2013, avaient constaté en mars 2015 que **les efflorescences** déjà présentes sur les peintures murales au niveau de la station VIII du chemin de croix avaient évolué et étaient accompagnées d'une **zone humide allant de la fresque jusqu'en bas du mur**. La présence de retenues d'eau de pluie au niveau du toit-terrasse accolé à la façade Sud concernée, visible depuis le clocher, la position d'une descente d'eau pluviale à ce niveau avaient montré des problèmes d'écoulement à résoudre avant tout travaux de restauration.

Les restauratrices avaient relevé les désordres et pathologies suivantes :  
Concernant le support :

- des zones de décollement de l'enduit et fissures ;

- des traces grises et blanches de ruissellement d'eau ;
- des zones de blanchissement résultant d'un excès d'humidité ;
- une surface générale encrassée ;
- plusieurs griffures et lacunes ;
- des repeints désaccordés correspondant à des anciennes reprises.
- des trous de chevilles et agrafes issus d'intervention diverses.
